Oštećenja zupčanika planetarnog prijenosnika bočnog reduktora traktora

Master's thesis / Diplomski rad

**OŠTEĆENJA ZUPČANIKA PLANETARNOG PRIJENOSNIKA BOČNOG
REDUKTORA TRAKTORA**
Diplomski rad

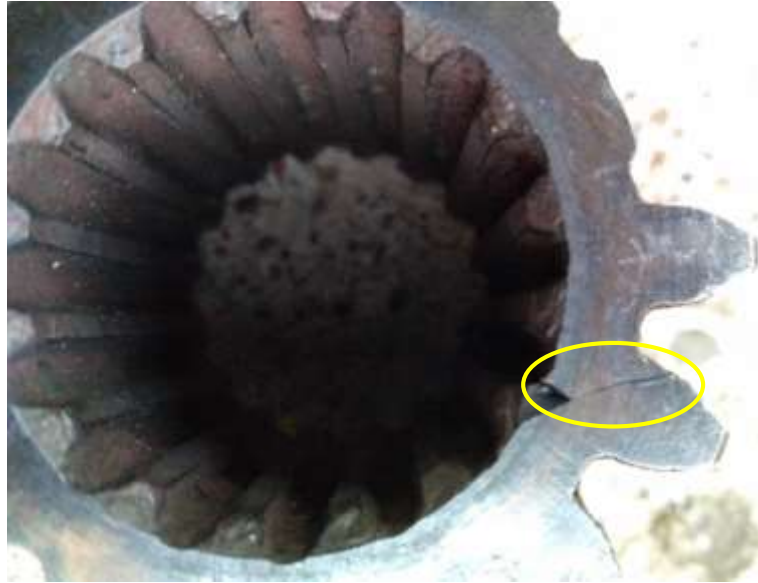
Na središnjem sunčanom zupčaniku vidljiva je poprečna pukotina, prikazana na slici 21., nastala između unutrašnjeg ozubljenja, koje predstavlja vezu s pogonskim zupčastim vratilom, i vanjskog ozubljenja za prijenos snage na planetarne zupčanike.

Slika 21. Pukotina na središnjem sunčanom zupčaniku (Izvor: Dario Raić, 2019.)

Poprečna pukotina na središnjem sunčanom zupčaniku, prikazana slikom 21., uzrokovana je zamorom materijala uslijed cikličkim djelovanjem opterećenja, a nastala je kao posljedica naprezanja u blizini mikrošupljina, površinskih zareza i/ili grešaka u strukturi materijala. Razlog je u tome što su, nakon određenog vremena rada planetarnog prijenosnika, nastale prve mikropukotine i kratke pukotine. Zatim su, tijekom daljnje eksploatacije prijenosnika, iste pukotine nastavile rasti, stvarajući duge pukotine koje su se daljnjim rastom spojile preko cijelog presjeka središnjeg sunčanog zupčanika.

Mjere zaštite od loma zupčanika planetarnog prijenosnika svode se na postupke redovitog podmazivanja planetarnog prijenosnika i izmjenu maziva u kojega, nakon određenog perioda eksploatacije, dospije vlaga koja pospješuje trošenje. Također je potreban redoviti pregled zupčanika, čime se na vrijeme mogu uočiti početna oštećenja, a time i spriječiti velike štete.

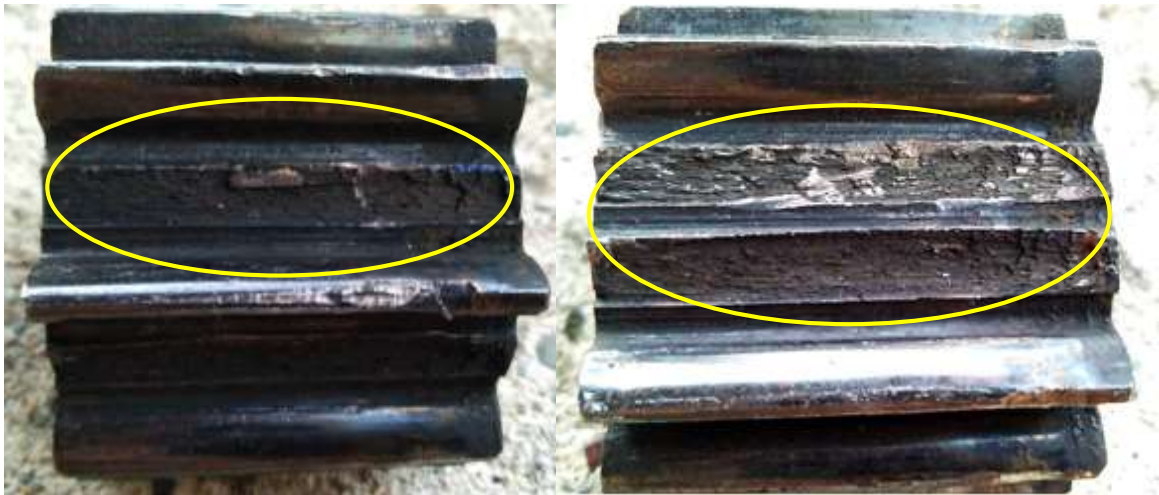
Također, na vanjskom ozubljenju središnjeg sunčanog zupčanika nastao je i lom četiri zuba. Na slici 22. vidljivi su ostatci zuba koji su u cijelosti odlomljeni u njihovom podnožju.

Slika 22. Lom vanjskih zuba središnjeg sunčanog zupčanika (Izvor: Dario Raić, 2019.)

Lom četiri zuba središnjeg sunčanog zupčanika također je uzrokovan zamorom materijala te se iz slike 22. može se uočiti kako je do loma došlo u podnožju zuba, budući da su u tom dijelu zuba najveća naprezanja. Odlomljeni zub uzrokovao je druga vidljiva oštećenja na zupčanicima planetarnog prijenosnika.

Također, s obzirom na opseg i karakter oštećenja prikazanih na slikama 22. i 25. (višestruki veliki lomovi zuba), postavlja se pitanje praćenja rada stroja u eksploataciji, budući da su se tijekom nastanka prikazanih oštećenja trebale uočiti naznake takvih događanja kroz pojave promjene zvuka stroja, vibracije i druge karakteristike funkcioniranja bočnih reduktora.

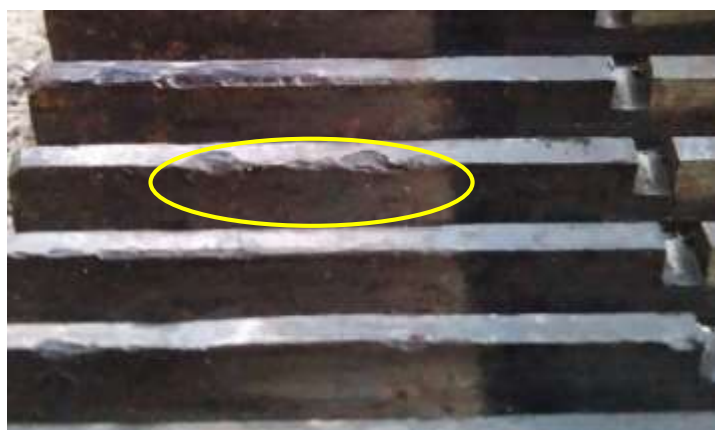
Na planetarnim zupčanicima i prstenastom sunčanom zupčaniku uočeno je oštećenje bokova zubi u obliku površinskih pukotina i jamica. Riječ je o tzv. progresivnom jamičenju ili pittingu, prikazanom na slikama 26. i 27.

Slika 27. Jamičenje bokova zuba prstenastog sunčanog zupčanika
(Izvor: Dario Raić, 2019.)

Slika 27. prikazuje oštećenje zuba prstenastog sunčanog zupčanika, što je rezultiralo širim ljuštenjem boka zuba, koje se prostire preko veće površine boka zuba. Kao i kod planetarnog zupčanika, i u ovom primjeru do oštećenja je došlo rastom i širenjem mikropukotina, a na kraju je nastalo odvajanje većeg komada površinskog sloja zuba.

Procesu stvaranja mikropukotine i jamičenja boka zuba mogući uzrok je nedostatak maziva u bočnom reduktoru, pa se sukladno tome preporučuje redovita izmjena i kontrola maziva kako bi se spriječila veća oštećenja cjelokupnog reduktora.

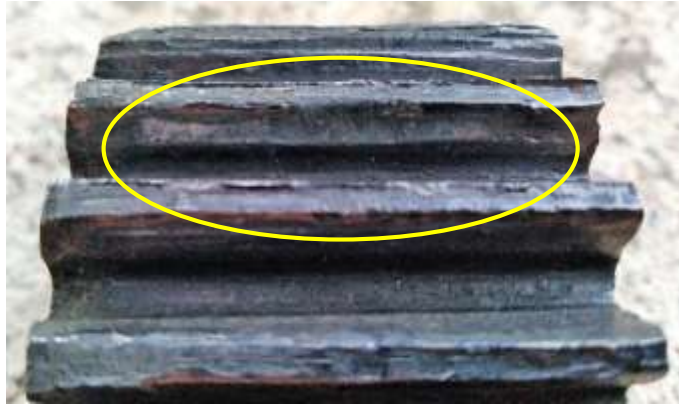
Na slikama 28. i 29. prikazane su plastične deformacije na planetarnim zupčanicima. Plastične deformacije nastale su na bokovima zubi u obliku tečenja površinskih slojeva materijala, prikazano slikom 28., te na vanjskom obodu zupčanika u obliku zaobljavanja rubova zubi i udubljenja na tjemenu zupčanika, prikazano slikom 29.

Slika 28. Plastične deformacije bokova zubi planetarnog zupčanika
(Izvor: Dario Raić, 2019.)

Nedostatak maziva u planetarnom prijenosniku također može pogodovati prikazanim oštećenjima, te se u ovom slučaju trošenje eventualno moglo izbjeći ili ublažiti redovitom zamjenom i kontrolom razine maziva.
