Oštećenja zupčanika planetarnog prijenosnika bočnog reduktora traktora

Master's thesis / Diplomski rad

**OŠTEĆENJA ZUPČANIKA PLANETARNOG PRIJENOSNIKA BOČNOG
REDUKTORA TRAKTORA**
Diplomski rad

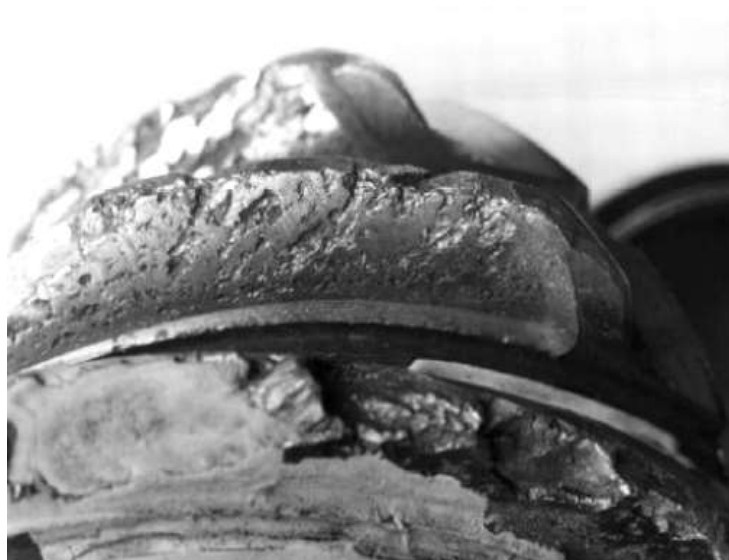
Slika 6. Zamor materijala reduktorskog zupčanika (Izvor: Rede, 2017.)

Prema Kovačeviću i Vrsaljku (2011.), zamor površine i unutrašnjosti materijala javlja se za vrijeme promjena napreznja, tj. ponovljenog kotrljanja ili ponovljenog klizanja. Ponovljeni ciklusi opterećenja i rasterećenja, kojima je materijal izložen, mogu izazvati stvaranje potpovršinskih i površinskih pukotina. Nakon određenog broja ciklusa, pukotine mogu rezultirati prekidom površine i stvaranjem velikih fragmenata ili jama (pitting). Najrelevantniji je faktor za procjenu trošenja zamorom materijala broj ciklusa ili vrijeme prije nego što se dogodi popuštanje zamorom materijala, prikazano primjerom na slici 6.

Rede (2017.) navodi da se događaj zamora materijala može prikazati u 3 faze:

1. faza – stvaranje mikropukotine (najčešće ispod površine),
2. faza – napredovanje mikropukotine,
3. faza – ispadanje čestica trošenja.

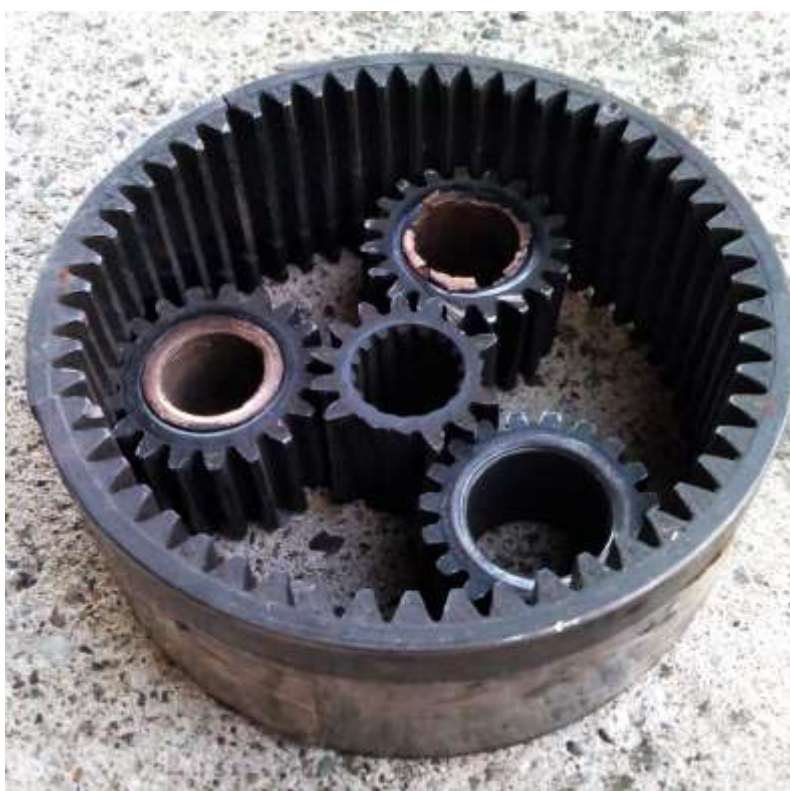
Slika 20. Zupčanicu planetarnog prijenosnika bočnog reduktora traktora Fendt 936 Vario
(Izvor: Dario Raić, 2019.)

Vizualnim pregledom i analizom tragova trošenja na dijelovima rastavljenog planetarnog prijenosnika bočnog reduktora traktora Fendt 936 Vario, prikazanog slikom 20. utvrđeni su sljedeći oblici oštećenja zupčanika:

1. lom dijelova zupčanika,
2. jamičenje (pitting) bokova zuba,
3. plastična deformacija zuba,
4. korozijsko oštećenje zupčanika.

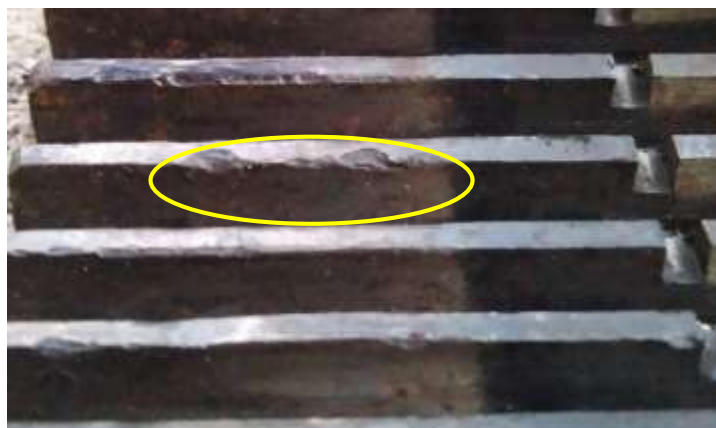
Slika 27. Jamičenje bokova zuba prstenastog sunčanog zupčanika
(Izvor: Dario Raić, 2019.)

Na planetarnim zupčanicima i prstenastom sunčanom zupčaniku uočeno je oštećenje bokova zubi u obliku površinskih pukotina i jamica. Riječ je o tzv. progresivnom jamičenju ili pittingu, prikazanom na slikama 26. i 27.

Slika 27. prikazuje oštećenje zuba prstenastog sunčanog zupčanika, što je rezultiralo širim ljuštenjem boka zuba, koje se prostire preko veće površine boka zuba. Kao i kod planetarnog zupčanika, i u ovom primjeru do oštećenja je došlo rastom i širenjem mikropukotina, a na kraju je nastalo odvajanje većeg komada površinskog sloja zuba.

Procesu stvaranja mikropukotine i jamičenja boka zuba mogući uzrok je nedostatak maziva u bočnom reduktoru, pa se sukladno tome preporučuje redovita izmjena i kontrola maziva kako bi se spriječila veća oštećenja cjelokupnog reduktora.
