Oštećenja zupčanika planetarnog prijenosnika bočnog reduktora traktora

Master's thesis / Diplomski rad

**OŠTEĆENJA ZUPČANIKA PLANETARNOG PRIJENOSNIKA BOČNOG
REDUKTORA TRAKTORA**
Diplomski rad

Cilj ovoga rada je analizirati mehanizme trošenja, te oblike i uzroke oštećenja zupčanika planetarnog prijenosnika bočnih reduktora traktora.

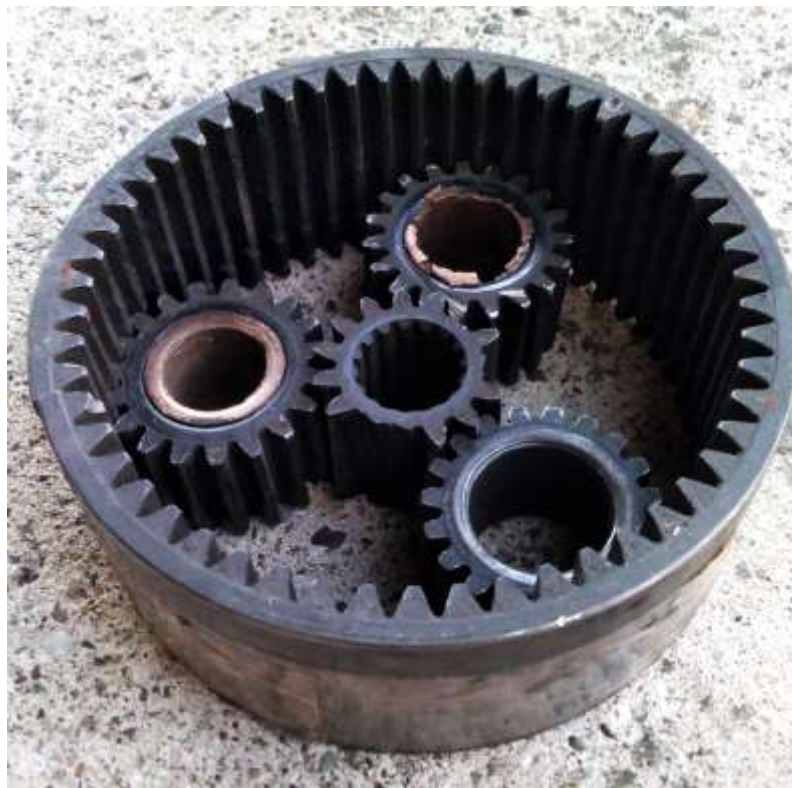
Slika 20. Zupčanci planetarnog prijenosnika bočnog reduktora traktora Fendt 936 Vario
(Izvor: Dario Raić, 2019.)

Vizualnim pregledom i analizom tragova trošenja na dijelovima rastavljenog planetarnog prijenosnika bočnog reduktora traktora Fendt 936 Vario, prikazanog slikom 20. utvrđeni su sljedeći oblici oštećenja zupčanika:

1. lom dijelova zupčanika,
2. jamičenje (pitting) bokova zuba,
3. plastična deformacija zuba,
4. korozijsko oštećenje zupčanika.

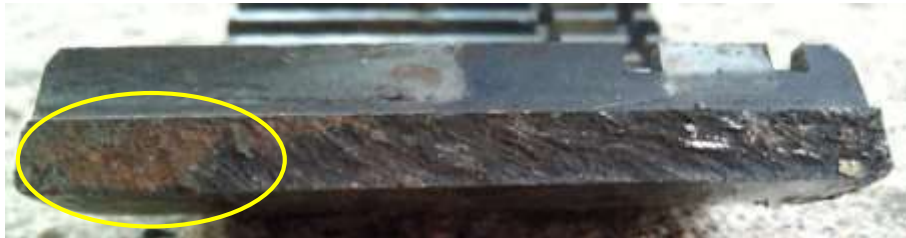
Slika 31. Korozija na mjestu prijeloma prstenastog zupčanika (Izvor: Dario Raić, 2019.)

Korozijsko oštećenje zupčanika vidljivo je u podnožju zuba, kao što je prikazano na slici 30., a na slici 31. se vidi prisutnost korozije i na mjestu prijeloma prstenastog zupčanika. U oba prikazana slučaja korozija je prisutna samo mjestimično. Očituje se u obliku promjene boje materijala na površini zbog prisutnosti korozijskih produkata crvene boje (hrđe).

Iz slike 31. vidljivo je da je u početku rada prijenosnika došlo do stvaranja pukotina u podnožju zuba, a zatim i do djelovanja korozije na jednom dijelu prelomljenog presjeka zupčanika. Konačni lom prstenastog zupčanika nastao je širenjem početnih pukotina koje su se spojile i uzrokovale lom, a korozivno je djelovanje zatim zahvatilo cijeli presjek pukotine.

U svrhu sprječavanja korozijskih oštećenja zupčanika planetarnog prijenosnika potrebno je više voditi računa o mogućem prodoru vlage u radni prostor prijenosnika. To znači da se treba redovitije kontrolirati stanje maziva u prijenosniku i njegova izmjena.
