ISPITIVANJE RASPRŠIVAČA AGROMEHANIKA ENU 200 PRIMJENOM NORME HRN EN ISO 16122-3

Master's thesis / Diplomski rad

**ISPITIVANJE RASPRŠIVAČA AGROMEHANIKA ENU 200 PRIMJENOM
NORME HRN EN ISO 16122-3**

This master thesis represents the results with the use of the norm HRN EN ISO 16122 - 3 when checking the sprayer Agromehanika ENU – 200. It describes in detail the conditions that must be met by the previously mentioned sprayer. During the technical inspection, the transmission of power, pump, mixer, liquid tank was checked. Also, measuring devices and regulating devices were inspected as the fluid lines, purifier, nozzles. Volume of liquid tank flow was also measured. In the conclusion, the research was published in the following results: measuring the capacity of the pumps shows that Agromehanika BM 65/30 pump achieved an average fluid flow, also the mentioned pump achieved an average deviation. Testing the correctness of the manometer was performed with a control manometer in 10 repetitions and it was concluded that the manometer meets the requirements of technical correctness according to the norm 16122 – 3. By examining the pressure value on the nozzle carrier rim, it is concluded

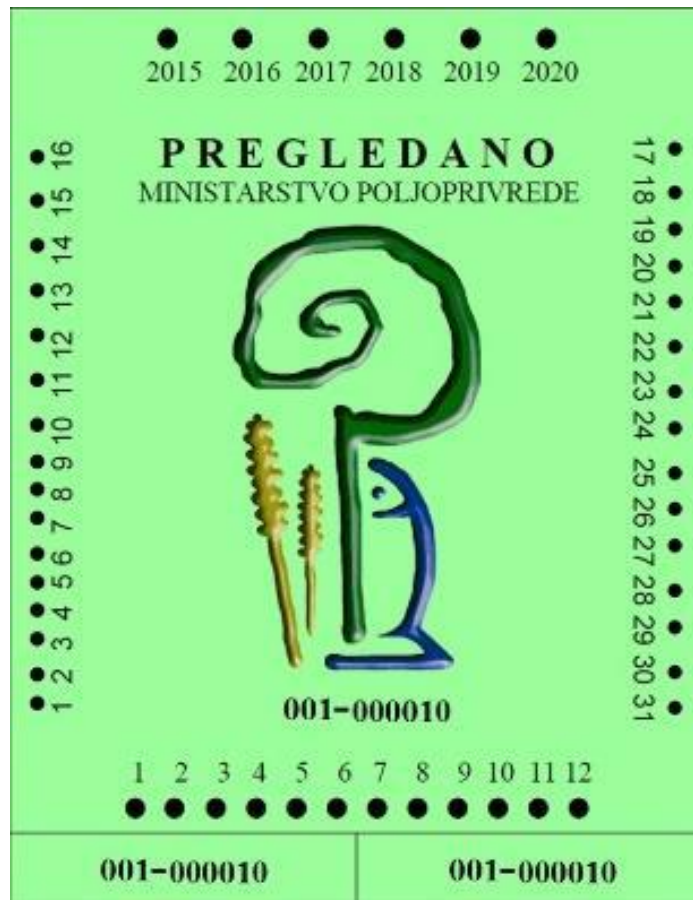
Slika 19. Najlepnica ispravnosti tehničkog sustava
 (Izvor: Ivković I.)
