# ISPITIVANJE RASPRŠIVAČA AGROMEHANIKA ENU 200 PRIMJENOM NORME HRN EN ISO 16122-3

Master's thesis / Diplomski rad

2021

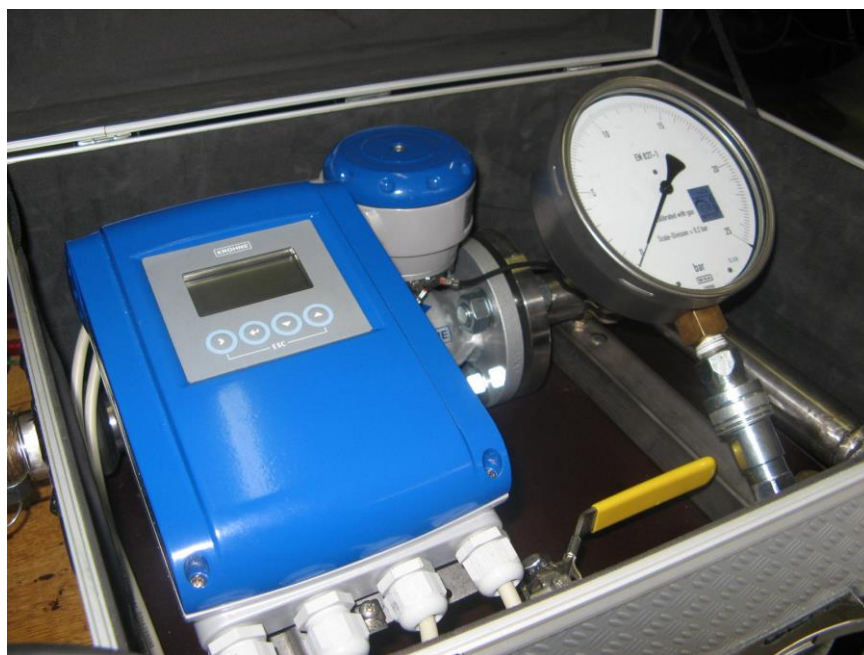
Slika 7. Mjerenje protoke crpke

Prema Zakonu o održivoj uporabi pesticida dozvoljeno smanjenje kapaciteta crpke iznosi do 10 % s obzirom na nazivni volumni protok. Tehničke karakteristike crpke kao što su model, nazivni protok, maksimalan tlak i ostale vrijednosti očitane su s pločice proizvođača. Tehnička ispravnost ispitivana je elektromagnetskim mjeracem protoka tvrtke *Krohne* pri 540 min<sup>-1</sup> PVT-a s radnim tlakom od 3 bar u deset ponavljanja.

Dobivene vrijednosti mjerenja kapaciteta crpki pokazuju da je crpka *Agromehanika BM 65/30* maksimalnog protoka 61,64 l/min ostvarila prosječni protok tekućine od 59,10 l/min, dok je prosječan otklon iznosio 4,13 %.
