ISPITIVANJE RASPRŠIVAČA AGROMECHANIKA ENU 200 PRIMJENOM NORME HRN EN ISO 16122-3

Master's thesis / Diplomski rad

**ISPITIVANJE RASPRŠIVAČA AGROMEHANIKA ENU 200 PRIMJENOM
NORME HRN EN ISO 16122-3**

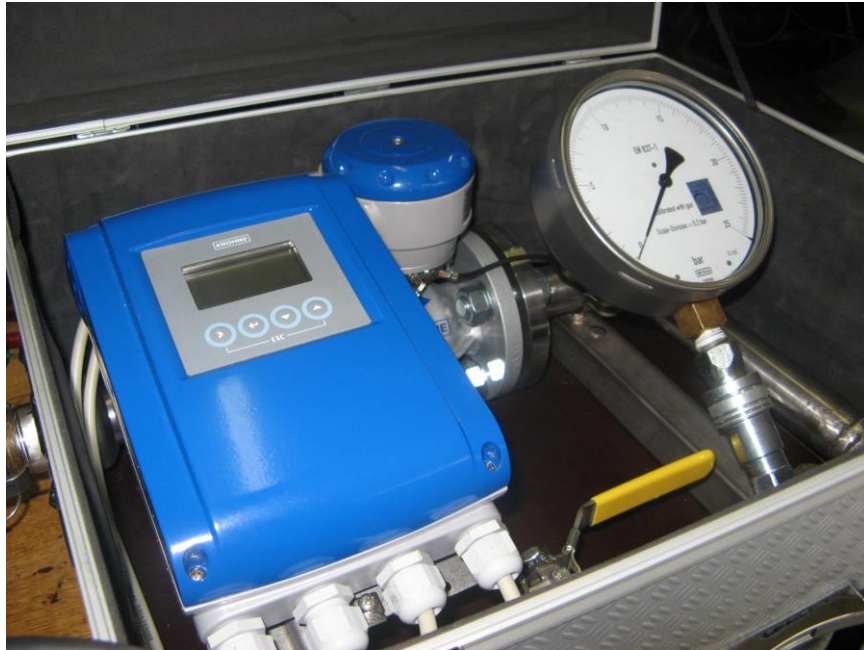
Slika 7. Mjerenje protoke crpke

Prema Zakonu o održivoj uporabi pesticida dozvoljeno smanjenje kapaciteta crpke iznosi do 10 % s obzirom na nazivni volumni protok. Tehničke karakteristike crpke kao što su model, nazivni protok, maksimalan tlak i ostale vrijednosti očitane su s pločice proizvođača. Tehnička ispravnost ispitivana je elektromagnetskim mjeračem protoka tvrtke *Krohne* pri 540 min⁻¹ PVT-a s radnim tlakom od 3 bar u deset ponavljanja.

Dobivene vrijednosti mjerenja kapaciteta crpki pokazuju da je crpka *Agromehanika BM 65/30* maksimalnog protoka 61,64 l/min ostvarila prosječni protok tekućine od 59,10 l/min, dok je prosječan otklon iznosio 4,13 %.
