# ISPITIVANJE RASPRŠIVAČA AGROMEHANIKA ENU 200 PRIMJENOM NORME HRN EN ISO 16122-3

Master's thesis / Diplomski rad

2021

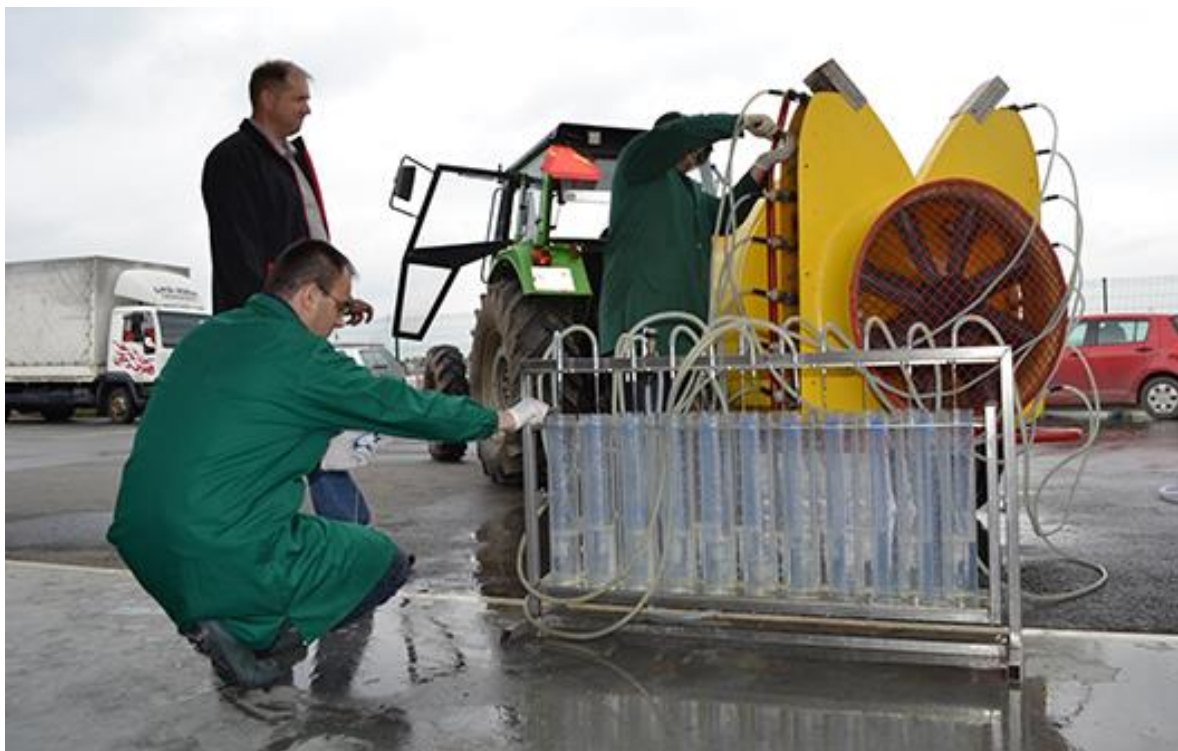
Slika 1. Redoviti pregled ispravnosti raspršivača  
(Izvor: Ivković I.)

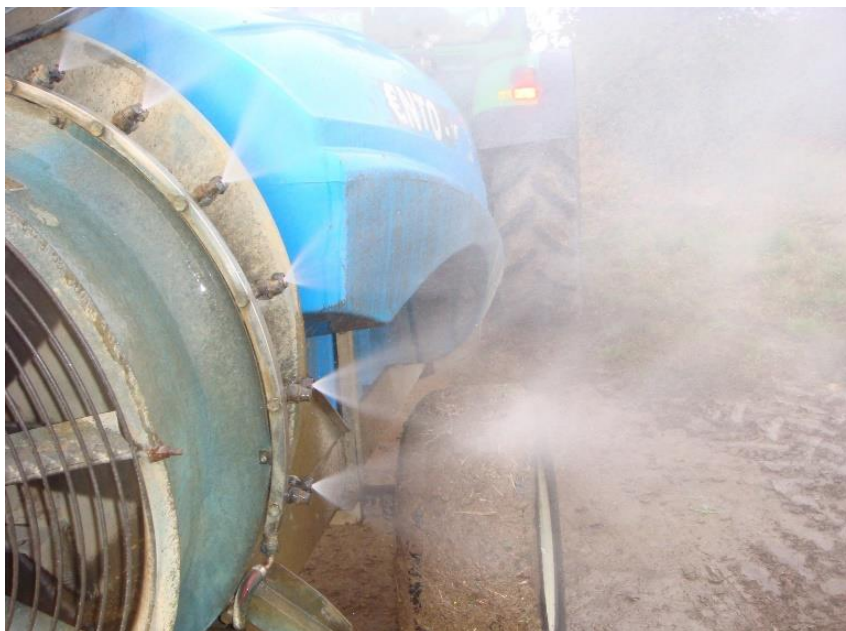
Slika 8. Postupak dezintegracije tekućine
