ISPITIVANJE RASPRŠIVAČA AGROMEHANIKA ENU 200 PRIMJENOM NORME HRN EN ISO 16122-3

Master's thesis / Diplomski rad

2021

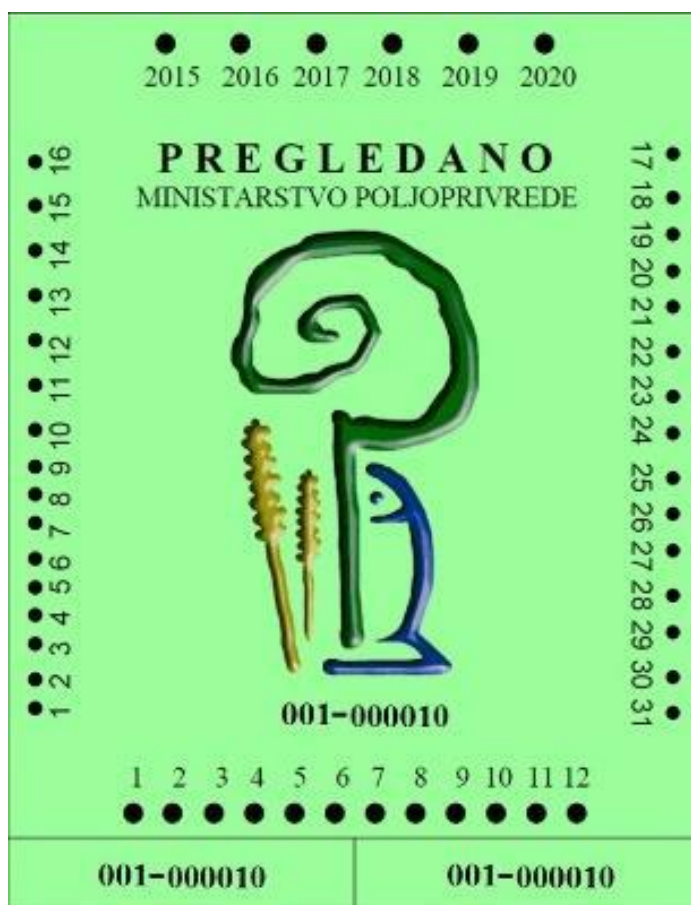
Slika 19. Naljepnica ispravnosti tehničkog sustava
(Izvor: Ivković I.)
