Popravak silažnog kombajna u firmi "Jerković d.o.o"

POPRAVAK SILAŽNOG KOMBAJNA U FIRMI „JERKOVIĆ D.O.O.“

Diplomski rad

REPAIR OF SILAGE COMBINE HARVESTER IN THE COMPANY „JERKOVIĆ D.O.O“

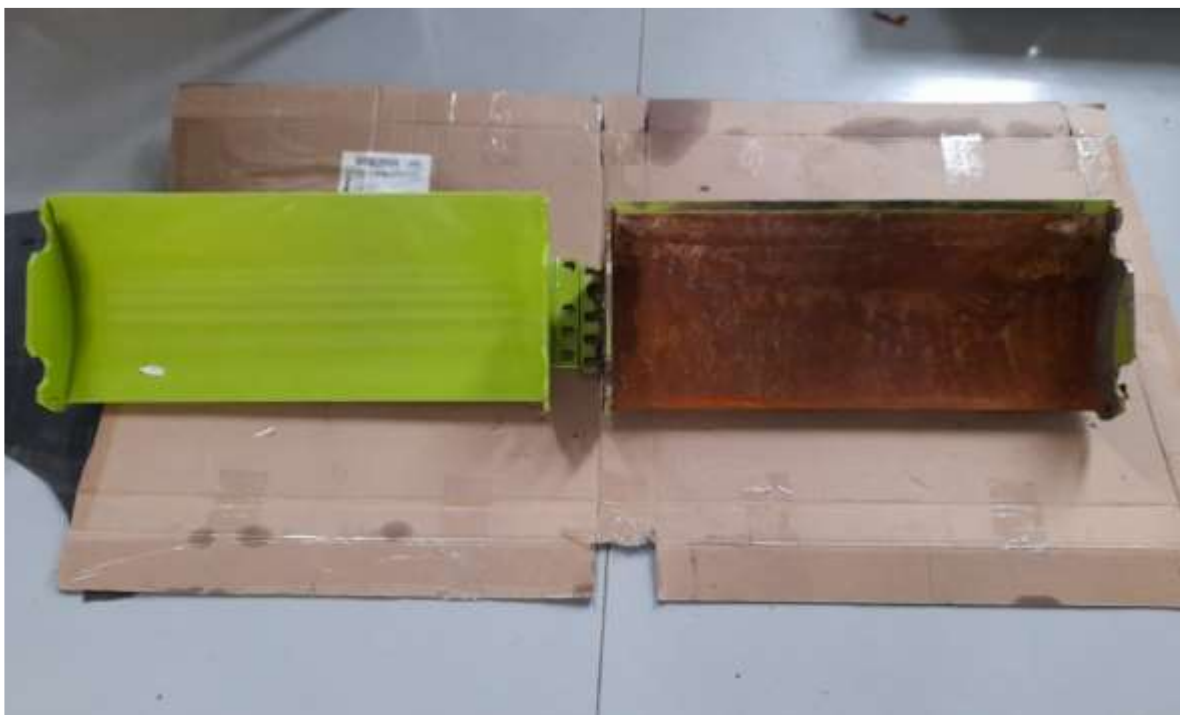
Usitnjeni usjev se dovodi u akcelerator usjeva preko konkavnog cilindra za sjeckanje. Podvrgnut je velikom trenju. Uslijed velikog broja okretaja sječke dolazi do vrlo brzog prolaska biljne mase preko konkavnog cilindra i dolazi do trošenja materijala. Pod velikim je utjecajem biljnog soka i biljnih ostataka, trave, zemlje i ostalih materijala. Na slici 5 vidljivo je korozivno djelovanje uslijed doticaja biljne mase i dijelova. U ovom slučaju korisnici su odlučili zamijeniti istrošeni dio sa *Claas premium* konkavnim cilindrom.

Slika 5. Prikazuje usporedbu *Claas premium* konkavnog cilindra (lijevo) i istrošenog cilindra koji se nalazio na uvlačnom grlu (desno) (Izvor: Vlastita fotografija)

Konkavni cilindri se mogu naručivati u ovisnosti operacije koja se obavlja. Konkretno na ovom kombajnu postavljen je cilindar za područje sa normalnim uvjetima trošenja. Prilikom izmjene potrošenog dijela potrebno je otegnuti 8 vijaka (4 sa svake strane), te ga oprezno pomoću stola odvojiti. Prilikom postavljanja novog dijela potrebno je obratiti pozornost na dosljedan zazor. Zazor između noževa i cilindra postiže se pomoću zazornih limova. Potrebno je lagano i oprezno okrenuti sječku i provjeriti zazor tj. da noževi ne udaraju od površinu cilindra (*Claas radionički priručnik Jaguar, 2020.*).

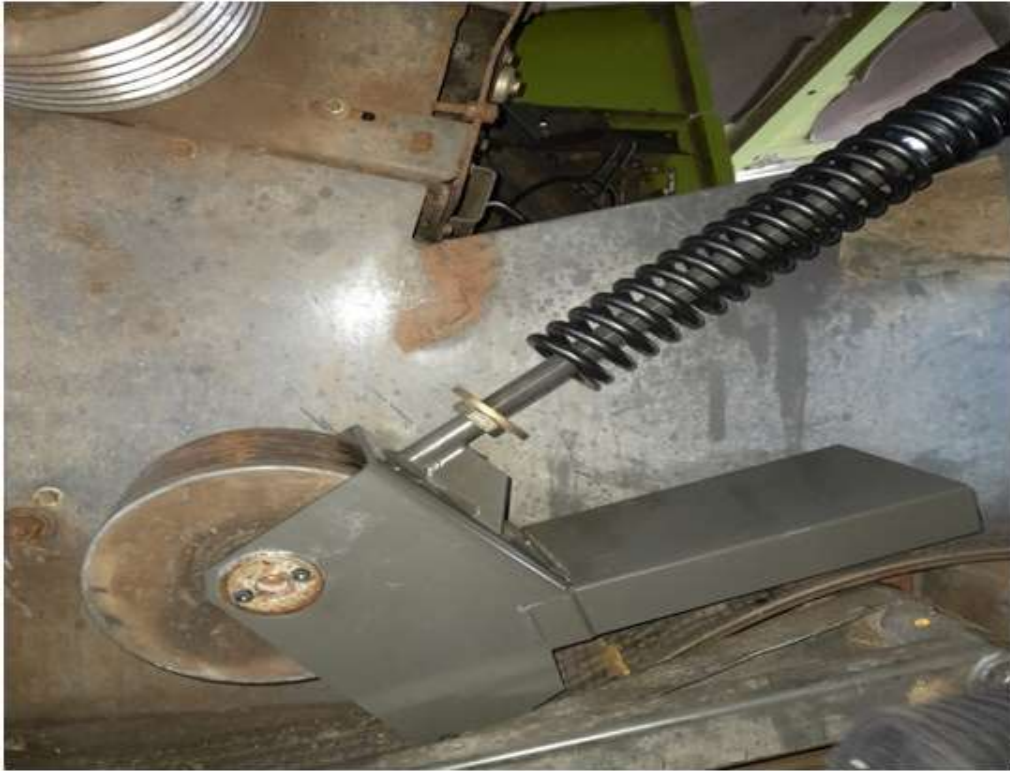
Zatezač pogonskog remena ima funkciju zatezanja remena kako bi se obavio kvalitetan prijenos snage. Tijekom rada dolazi do habanja djelovanje korozije i abrazije, te se zatezač troši i potrebno ga je zamijeniti. Potrošeni zatezač više nije mogao obavljati svoju funkciju i zamijenjen je novim (slika 16). Prilikom zamjene zatezača potrebno je odviti vijak na kojemu se nalazi opruga i oprezno ukloniti oprugu. Nakon postavljanja novog zatezača potrebno je postaviti novu oprugu kako bi omogućili pravilan rad zatezača što je učinjeno na kombajnu na kojem je provedeno istraživanje.

Slika 16. Prikazuje novi zatezač remena i oprugu (Izvor: Vlastita fotografija)
