Popravak silažnog kombajna u firmi "Jerković d.o.o"

Master's thesis / Diplomski rad

POPRAVAK SILAŽNOG KOMBAJNA U FIRMI „JERKOVIĆ D.O.O.“

Osijek, 2022.

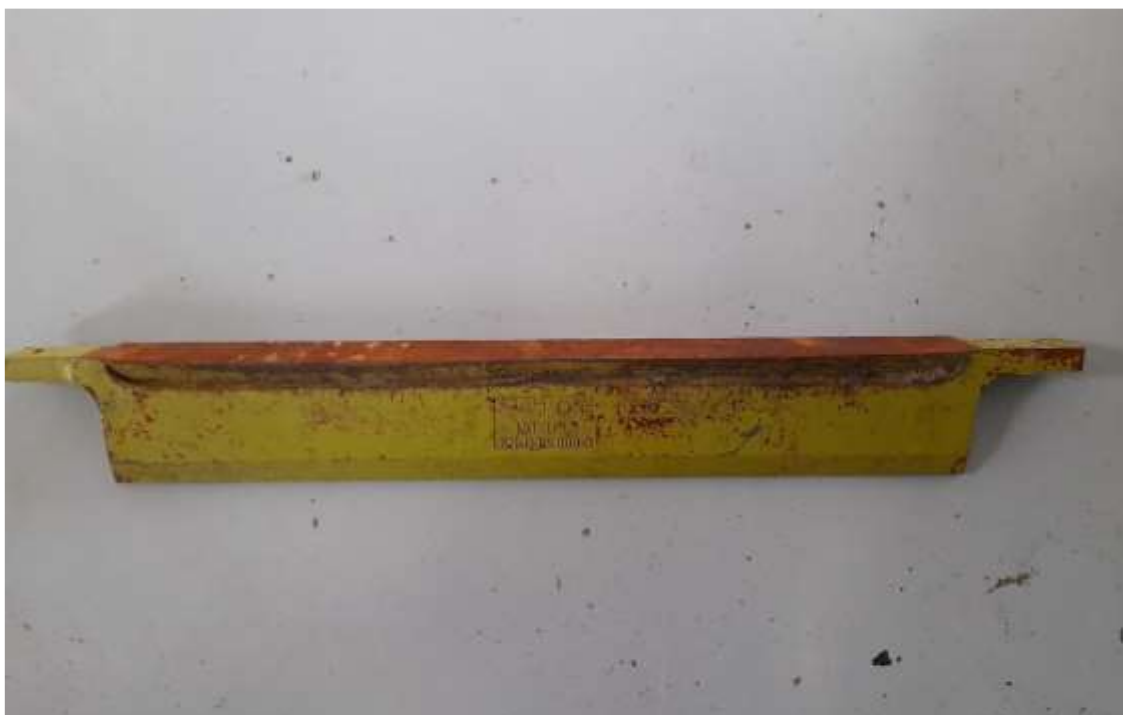
Tijekom rada masa velikom brzinom prolazi kroz uvlačno grlo i valjci su pod velikim opterećenjem i pod utjecajem raznih kemikalija. Ukoliko je čistač glatkog valjka istrošen može doći do lijepljenja biljne mase i soka što znatno otežava kvalitetu rada i s vremenom dolazi do loma glatkog valjka zbog preopterećenja. Čistač glatkog valjka koji je vidljiv na slici 3 dolazi u doticaj sa raznim kemikalijama i raznim oblicima biljne mase koji dovode do trošenja i oštećenja. Zamor materijala i korozija imaju najveći utjecaj u trošenju čistača. Uz savjet servisera iz tvrtke Jerković d.o.o., korisnici su se odlučili na *Claas premium* čistač valjka koji se nalazi na slici 4 i koji ima velike prednosti u radu.

Slika 3. Prikazuje istrošenost i utjecaj korozije na čistaču glatkog valjka (Izvor: Vlastita fotografija)

Zamjena čistača valjka je relativno jednostavna. Na krajnjim dijelovima čistača nalaze se dva vijka koja se otpuste uz pomoć udarnog odvijača, te se glatki valjak skinu i postavi novi. Potrebno je obratiti pozornost pri postavljanju novog čistača, te očistiti površinu gdje se nalazi stari čistač kako bi bio pravilan dosjed pri postavljanju. Prije same zamjene potrebno je odvojiti uvlačno grlo uz pomoć profesionalnih kolica koje se postavje ispod uvlačnog grla. Treba postupati opreznu pri odvajanju uvlačnog grla kako ne bi došlo do oštećenja ostalih radnih dijelova (*Claas radionički priručnik Jaguar, 2020.*).

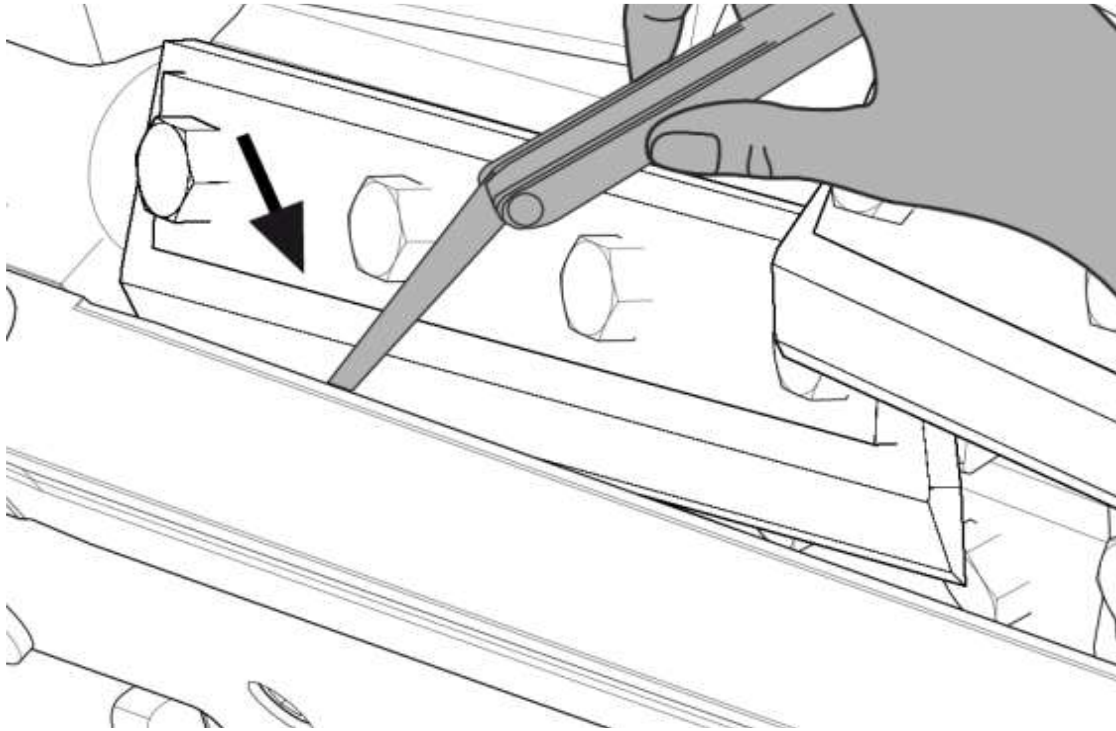
Prilikom zimskog pregleda silažnog kombajna serviseri su zaključili kako su noževi sječke i dalje u radnom stanju, te da će obavljati kvalitetan rez nakon oštrenja i podešavanja. Prilikom postupka oštrenja noževa potrebno je provjeriti kvalitetu brusa. Nakon provjere ispravnosti brusa, potrebno je osigurati područje oštrenja noževa kako ne bi došlo do ozljeđivanja. Postupak oštrenja se pokreće iz kabine vozila uz pomoć tipke na kontrolnoj ploči. Postupak se ponavlja minimalno 4 puta, nakon čega se provjerava ispravnost noževa. Postupak pravilnog podešavanja zazora između noževa i kontranoža iznosi oko 0.4 mm i vidljiv je na slici 7 gdje serviser koristi specijalni alat za provjeru zazora i uz pomoć literature podešava pravilnog zazora. Postupak podešavanja je izrazito bitan zbog kvalitetnog reza tijekom rada (*Claas radionički priručnik Jaguar, 2020*).

Slika 7. Prikazuje alat za podešavanje zazora noževa (Izvor: *Claas WebTIC* servisni priručnik)
