# Popravak silažnog kombajna u firmi "Jerković d.o.o"

Master's thesis / Diplomski rad

**POPRAVAK SILAŽNOG KOMBAJNA U FIRMI „JERKOVIĆ D.O.O.“**

**Diplomski rad**

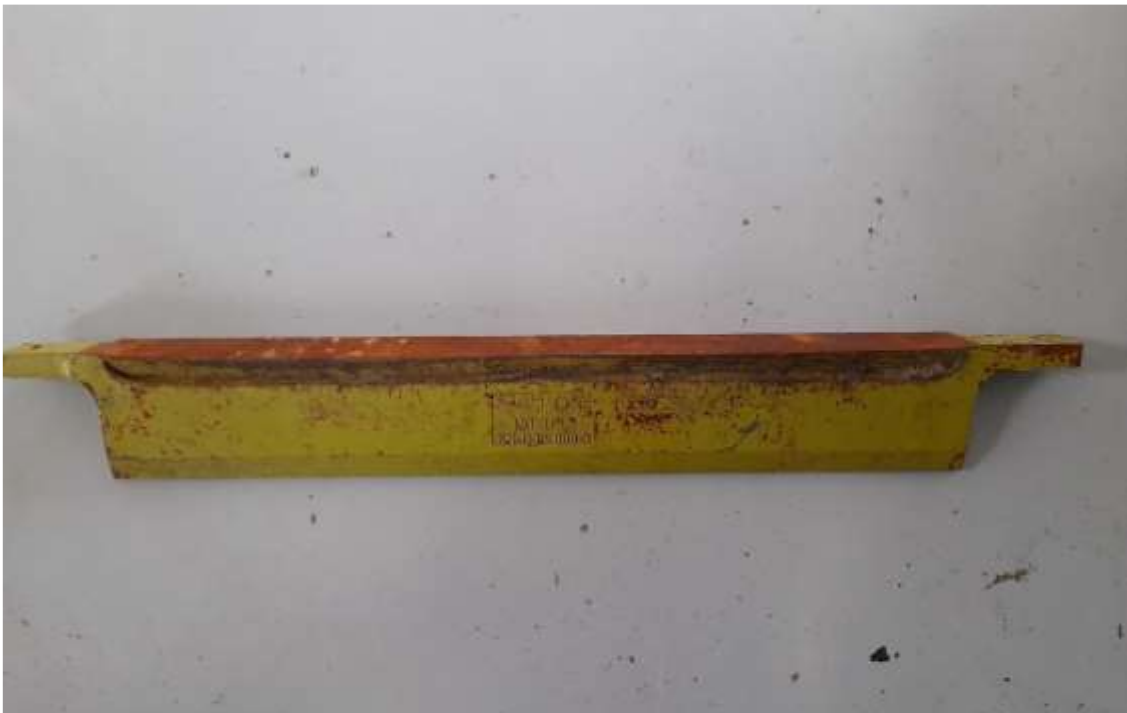
Tijekom rada masa velikom brzinom prolazi kroz uvlačno grlo i valjci su pod velikim opterećenjem i pod utjecajem raznih kemikalija. Ukoliko je čistač glatkog valjka istrošen može doći do lijepljenja biljne mase i soka što znatno otežava kvalitetu rada i s vremenom dolazi do loma glatkog valjka zbog preopterećenja. Čistač glatkog valjka koji je vidljiv na slici 3 dolazi u doticaj sa raznim kemikalijama i raznim oblicima biljne mase koji dovode do trošenja i oštećenja. Zamor materijala i korozija imaju najveći utjecaj u trošenju čistača. Uz savjet servisera iz tvrtke Jerković d.o.o., korisnici su se odlučili na *Claas premium* čistač valjka koji se nalazi na slici 4 i koji ima velike prednosti u radu.

Slika 3. Prikazuje istrošenost i utjecaj korozije na čistaču glatkog valjka (Izvor: Vlastita fotografija)

Zamjena čistača valjka je relativno jednostavna. Na krajnjim dijelovima čistača nalaze se dva vijka koja se otpuste uz pomoć udarnog odvijača, te se glatki valjak skinu i postavi novi. Potrebno je obratiti pozornost pri postavljanju novog čistača, te očistiti površinu gdje se nalazi stari čistač kako bi bio pravilan dosjed pri postavljanju. Prije same zamjene potrebno je odvojiti uvlačno grlo uz pomoć profesionalnih kolica koje se postavje ispod uvlačnog grla. Treba postupati opreznu pri odvajanju uvlačnog grla kako ne bi došlo do oštećenja ostalih radnih dijelova (*Claas radionički priručnik Jaguar, 2020.*).

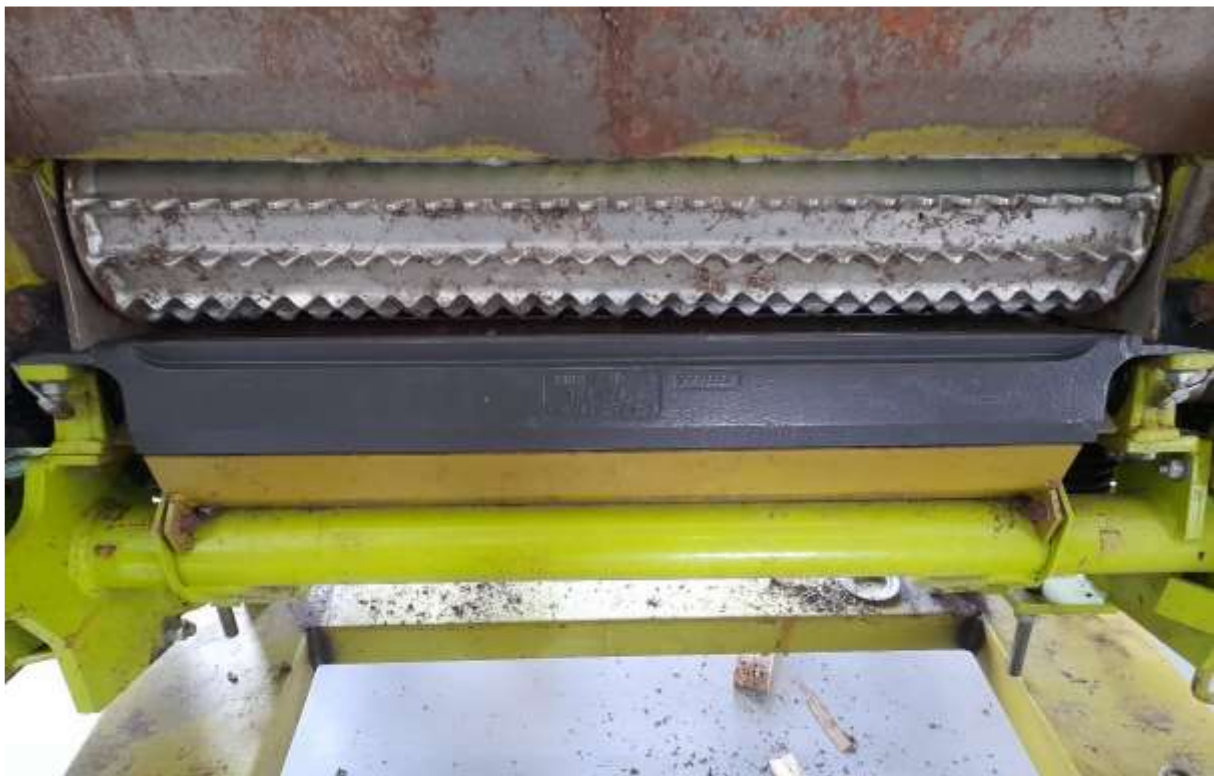
Slika 4. Predstavlja *Claas premium* čistač glatkog valjka (Izvor: Vlastita fotografija).

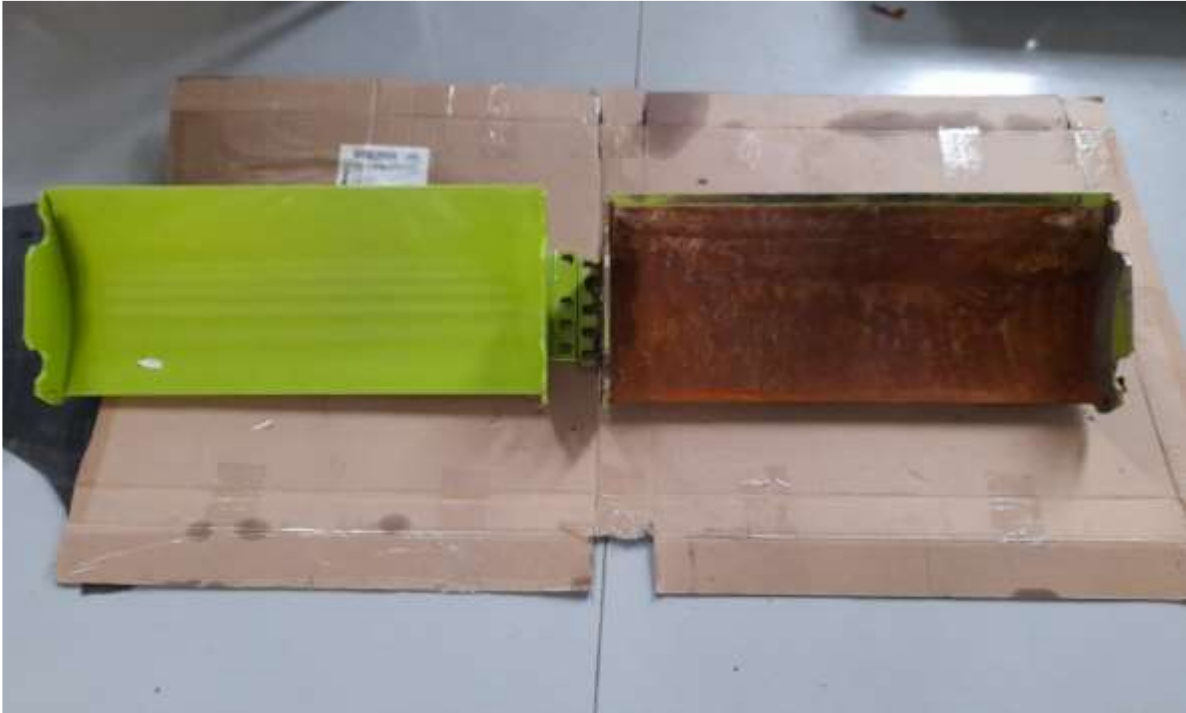
Usitnjeni usjev se dovodi u akcelerator usjeva preko konkavnog cilindra za sjeckanje. Podvrgnut je velikom trenju. Uslijed velikog broja okretaja sječke dolazi do vrlo brzog prolaska biljne mase preko konkavnog cilindra i dolazi do trošenja materijala. Pod velikim je utjecajem biljnog soka i biljnih ostataka, trave, zemlje i ostalih materijala. Na slici 5 vidljivo je korozivno djelovanje uslijed doticaja biljne mase i dijelova. U ovom slučaju korisnici su odlučili zamijeniti istrošeni dio sa *Claas premium* konkavnim cilindrom.

Slika 5. Prikazuje usporedbu *Claas premium* konkavnog cilindra (lijevo) i istrošenog cilindra koji se nalazio na uvlačnom grlu (desno) (Izvor: Vlastita fotografija)

Konkavni cilindri se mogu naručivati u ovisnosti operacije koja se obavlja. Konkretno na ovom kombajnu postavljen je cilindar za područje sa normalnim uvjetima trošenja. Prilikom izmjene potrošenog dijela potrebno je otegnuti 8 vijaka (4 sa svake strane), te ga oprezno pomoću stola odvojiti. Prilikom postavljanja novog dijela potrebno je obratiti pozornost na dosljedan zazor. Zazor između noževa i cilindra postiže se pomoću zazornih limova. Potrebno je lagano i oprezno okrenuti sječku i provjeriti zazor tj. da noževi ne udaraju od površinu cilindra (*Claas radionički priručnik Jaguar, 2020.*).

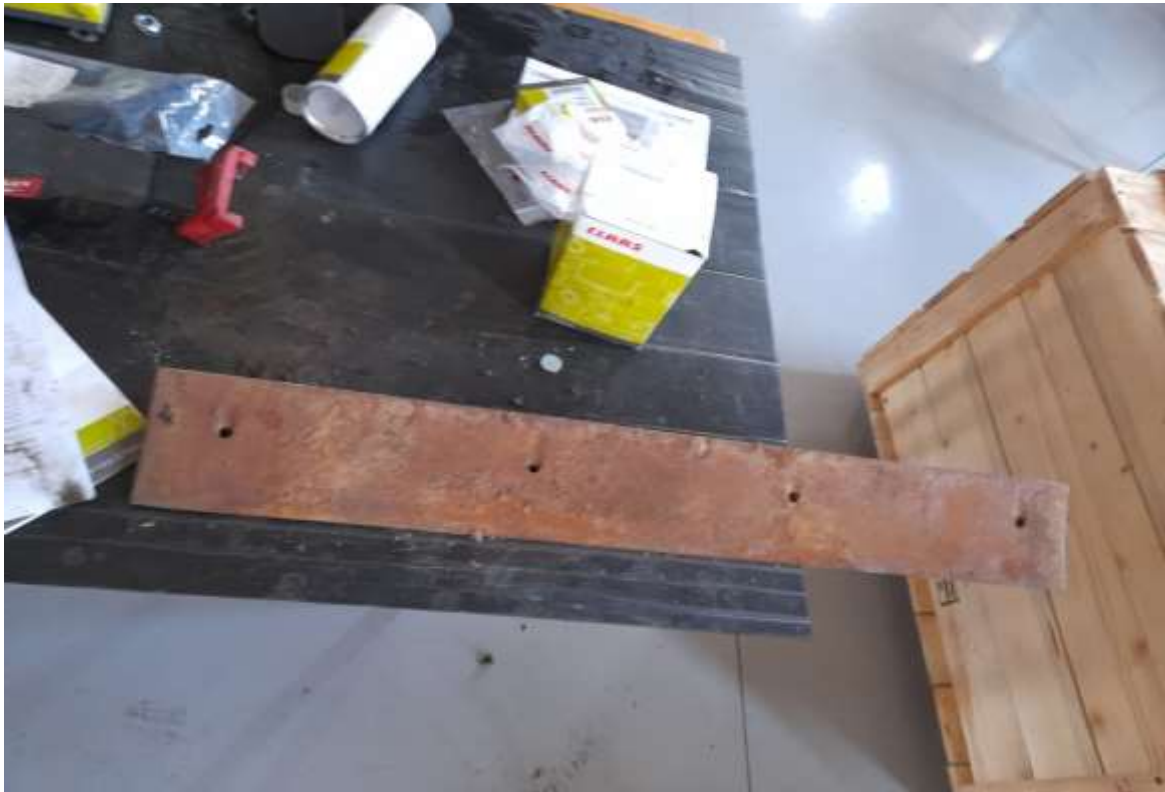
Kako sam naziv kaže služi za čišćenje kontranoža od biljne mase koja velikom brzinom prolazi preko čistača. Uslijed rezanja i čišćenja kontranoža dolazi do zamora materijala i do djelovanja korozije na čistaču. Ukoliko je čistač (slika 6) istrošen potrebno ga je što prije zamijeniti jer dolazi do nakupljanja biljne mase i nekvalitetnog reza. Prilikom zamjene čistača kontranoža potrebno je otpustiti vijke koji učvršćuju kontranož te je moguće nakrenuti kontranož i zamijeniti čistač. Prilikom postavljanja novog čistača potrebno je temeljito očistiti površinu kako bi se ostvario pravilan dosjed čistača (*Claas radionički priručnik Jaguar, 2020.*). Uz savjete servisera korisnik se odlučio na postavljanje *Claas premium* kontranoža. Karakteristike *Claas premium* kontranoža:

Slika 6. Prikazuje istrošeni čistač kontranoža (Izvor: Vlastita fotografija).

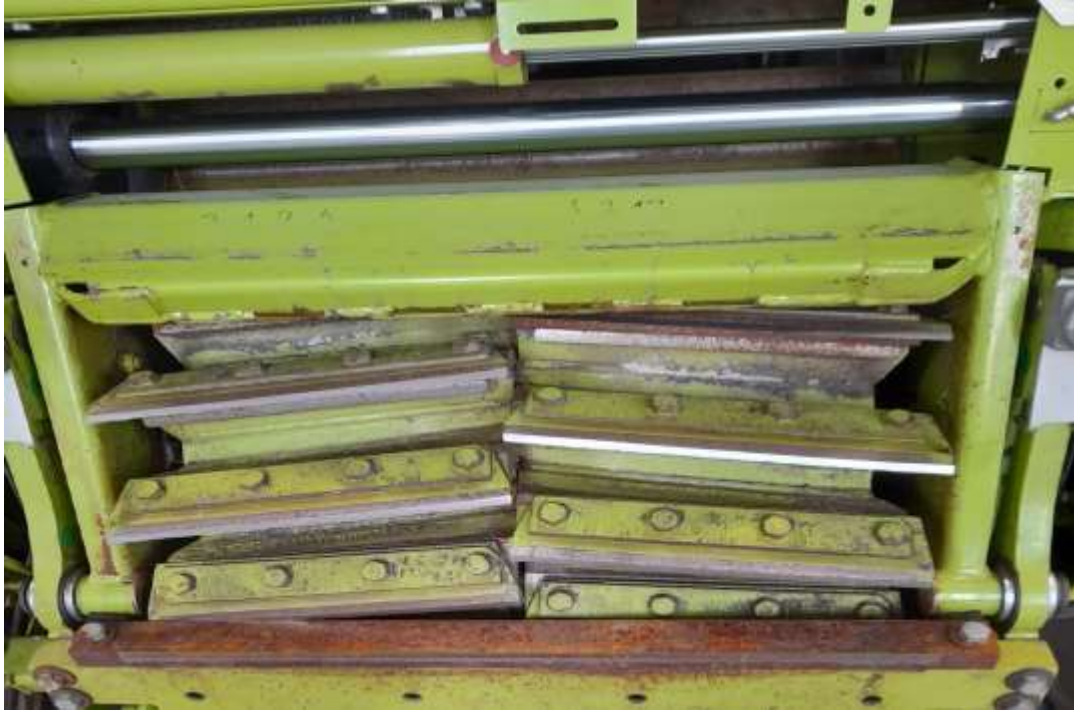
Na slici 8 vidljivi su pravilno naoštreni noževi sječke silažnog kombajna. Brz i pouzdan sustav oštrenja osigurava oštre noževe u svakom trenutku, optimalnu kvalitetu sjeckanja i nisku potrošnju goriva. Prilikom postupka oštrenja brus se pomiče sa jedne strane na drugu te omogućuje pravno oštrenje noževa. Pomicanje brusa omogućuje lanac koji se proteže cijelom širinom uvlačnog grla. Na slici 8 su vidljivi sjajni dijelovi na donjem dijelu noževa koji prikazuju pravilno oštrenje. Kvaliteta noževa omogućuje uz oštrenje još jednu kvalitetnu sezonu rada.

Slika 8. Prikazuje naoštrene noževe sječke (Izvor: Vlastita fotografija)

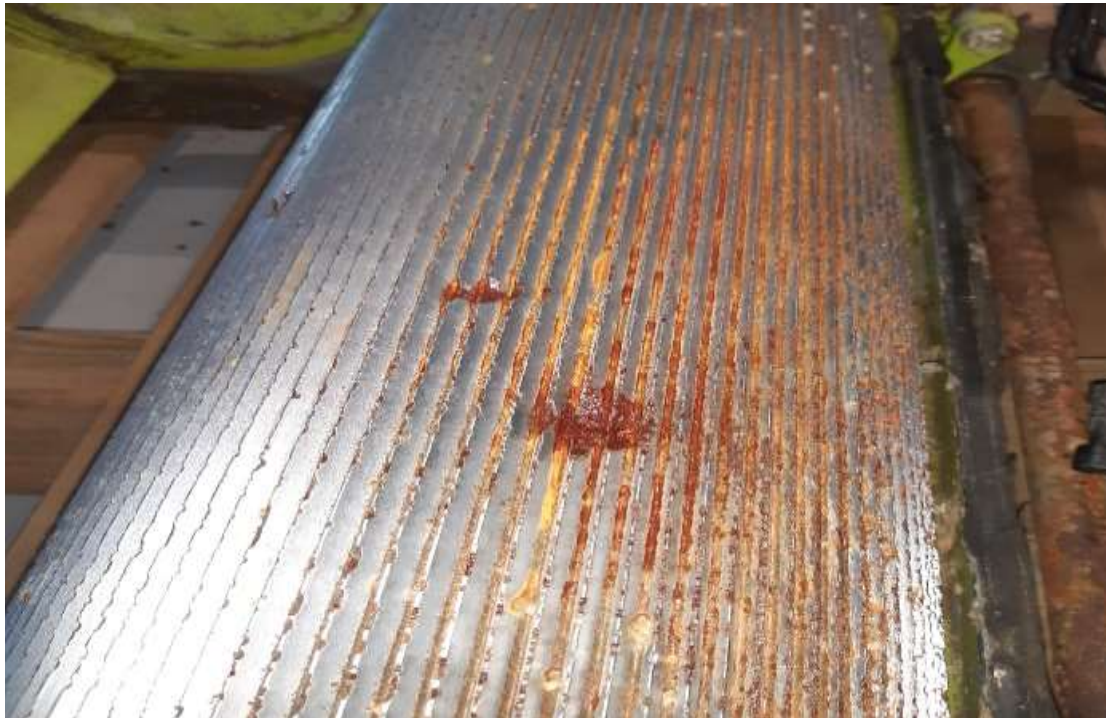
Nazubljeni dio valjka oštećen je zbog umora površine, a koji je vidljiv na slici 10. Ukoliko se dogodi da u područje rada valjka upadne nekakav kruti komad (kamen i sl.), može se dogoditi veći lom (havarija) nazubljenog dijela, ali to se onda ne tretira kao oblik trošenja. Tijekom rada vrlo često dolazi do trošenja ležajeva *Corn crackera*. Ležajeve je potrebno zamijeniti prije početka sezone jer u protivnome može doći do zapaljenja u nekoliko sekundi. Nadalje, također je prisutan utjecaj korozije (smeđe-crvene površine) na istom.

Slika 10. Prikazuje istrošene dijelove *Corn crackera* (Izvor: Vlastita fotografija)

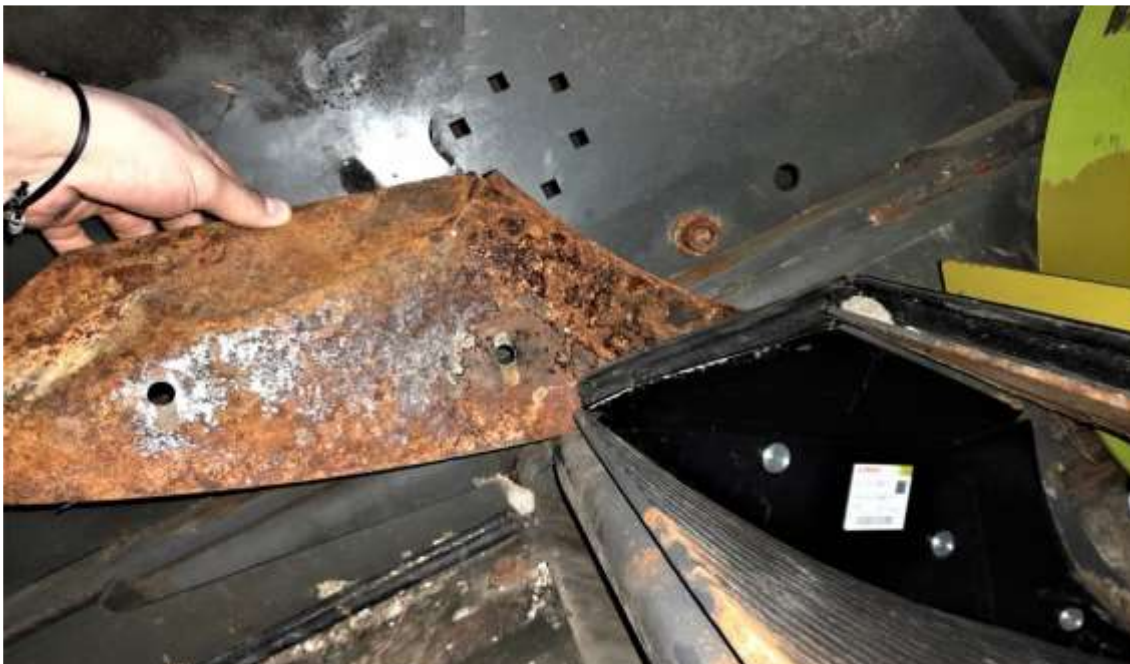
dijelova. Bočne vodilice (slika 11) su na krajnjim dijelovima malo zaobljene što im omogućuje pravilnu raspodjelu biljne mase (Izvor: <https://websi.claas.com/redsi/websi/login.jsf>). Kako bi se smanjili troškovi zamjene dijelova korisnici su se odlučili za postavljanje *novih Claas premium* bočnih vodilica. Na bočnim vodilicama također je vidljiv utjecaj korozije.

Slika 11. Prikazuje usporedbu istrošene vodilice i nove vodilice biljne mase (Izvor: Vlastita fotografija).

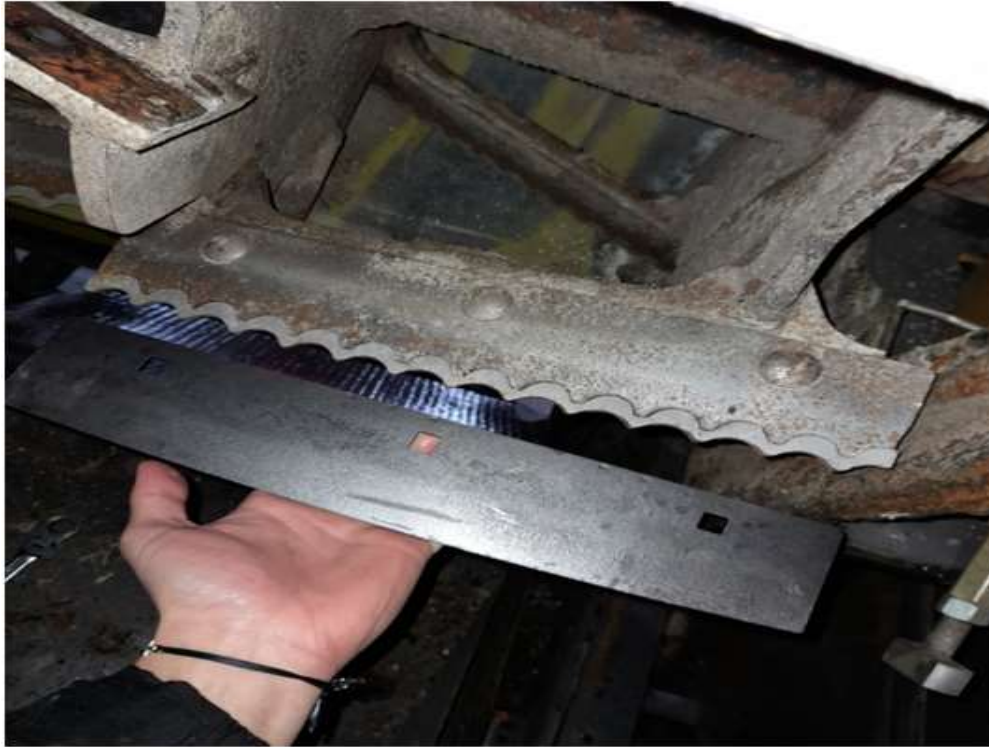
Razmak između lopatica za izbacivanje i stražnje ploče bubnja akceleratora ne smije pasti ispod minimalne vrijednosti. Istrošene lopatice (slika 12) za izbacivanje dovode do lošijeg učinka izbacivanja. U tom slučaju, lopatice za izbacivanje se moraju zamijeniti, kao i u oba istraživana silažna kombajna. Lopatice za izbacivanje se u dostavama rezervnih dijelova

isporučuju samo u kompletu i smiju se mijenjati samo u kompletu. (Izvor: <file:///D:/Document. CLAAS 2877 004 hr.pdf> ). Na lopaticama akceleratora vidljivi su tragovi korozije (pruge) i vidljivi su tragovi erozije (točkice) koja nastaje prilikom velikog broja okretaja.

Slika 12. Prikazuje usporedbu novih i starih lopatica akceleratora (Izvor: Vlastita fotografija)

Prilikom postavljanja novih lopatica potrebno je obratiti pažnju na zazor lopatica. Podešavanje zazora lopatica akceleratora obavlja se na sljedeći način:

1. Lagano okretati akcelerator za izbacivanje biljne mase
2. Uvjeriti se da akcelerator izbacivanja (3) sprijeda ne struže po kućištu (2). Ako se čuje struganje, pomaknuti akcelerator izbacivanja(3) prema natrag pomoću zatezača (1).
3. Otpustiti maticu (2) na zatezaču (1).
4. Okretanjem namjestiti zatezač (1).
5. Nakon toga ponovno pomaknuti akcelerator izbacivanja (3) 2 mm unatrag pomoću zatezača (1).
6. Prilikom namještanja zadržati paralelnost između akceleratora izbacivanja i stražnje ploče. (Izvor: priručnik za rukovanje i održavanje silažnog kombajna *Claas*).

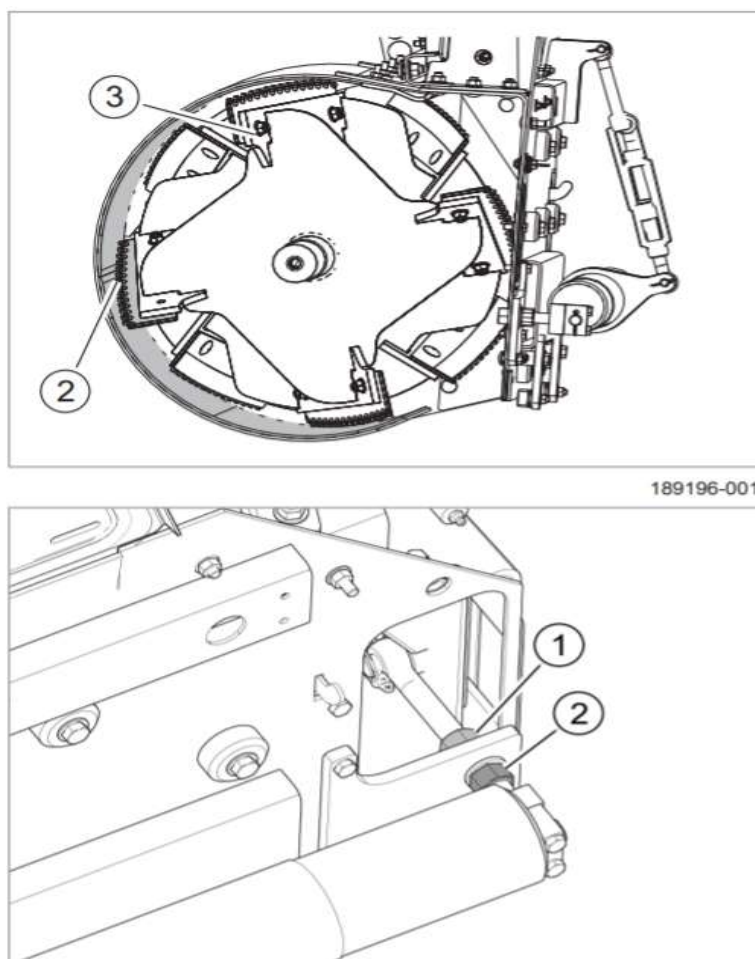
Slika 13. Prikazuje postupak podešavanja lopatica akceleratora (Izvor: [PartsDoc spare partscatalogue - 1Applications | CLAAS](#)).

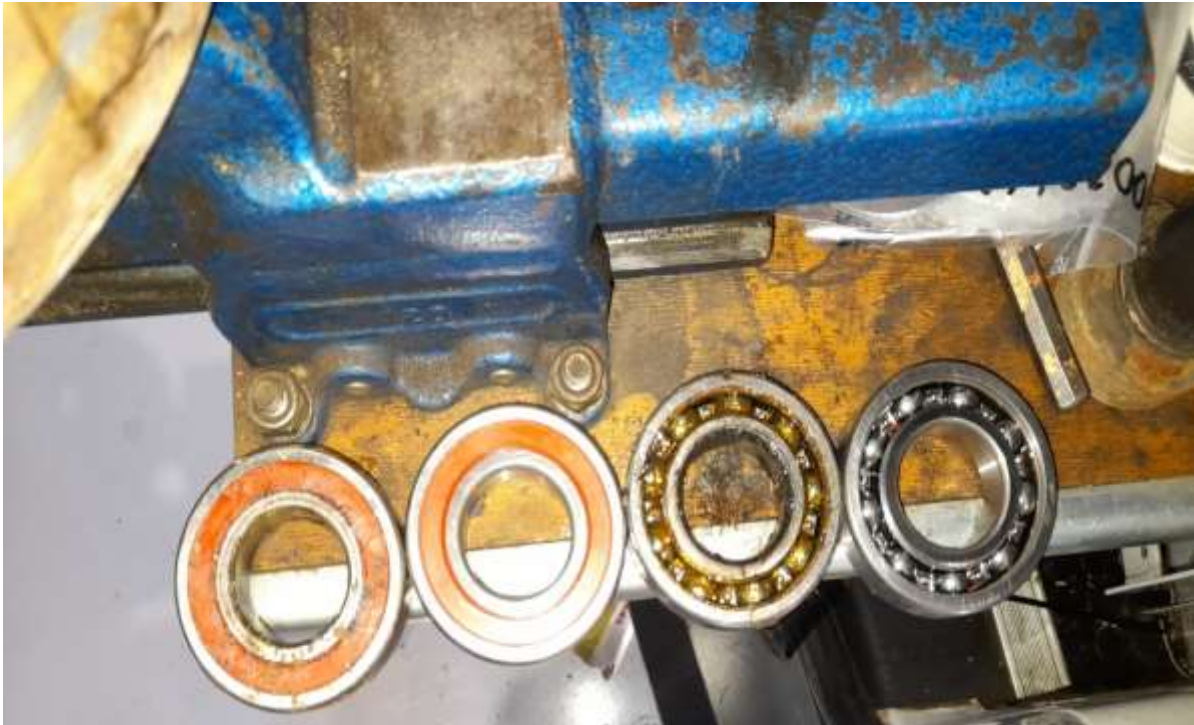
Prilikom zimskog remonta utvrđena je neispravnost ležaja (slika 14) remenice za pogon. Prilikom vrtnje remenice vrlo lako je primjetiti čudan zvuk vrtnje. To je prvi znak istrošenosti ležaja, kao i kod istraživanih silažnih kombajna. Prilikom postupka zamjene ležaja potrebno je pomoću alata ukliniti stari ležaj, te vrlo pažljivo i precizno ugraditi novi ležaj. Potrebno je obratiti pozornost da se korisni poseban alat pri postavljanju novog ležaja, kako ne bi došlo do oštećenja (Izvor: *Claas radionički priručnik Jaguar, 2020*). *Claas* original ležajevi zadovoljavaju najviše standarde koji se traže od ležaja. Izuzetno su izdržljivi, uključujući i u najnepovoljnijim uvjetima. Ležajevi su dizajnirani da prihvate vibracije uzrokovane pogonskim sustavom, udarima i vršnim opterećenjem. *Claas* kuglični i valjkasti ležajevi posjeduju poseban dizajn i pogodni su za ekstremna dinamička opterećenja.

Slika 14. Prikazuje usporedbu istrošenog i novog ležaja prilikom remonta (Izvor: Vlastita fotografija)

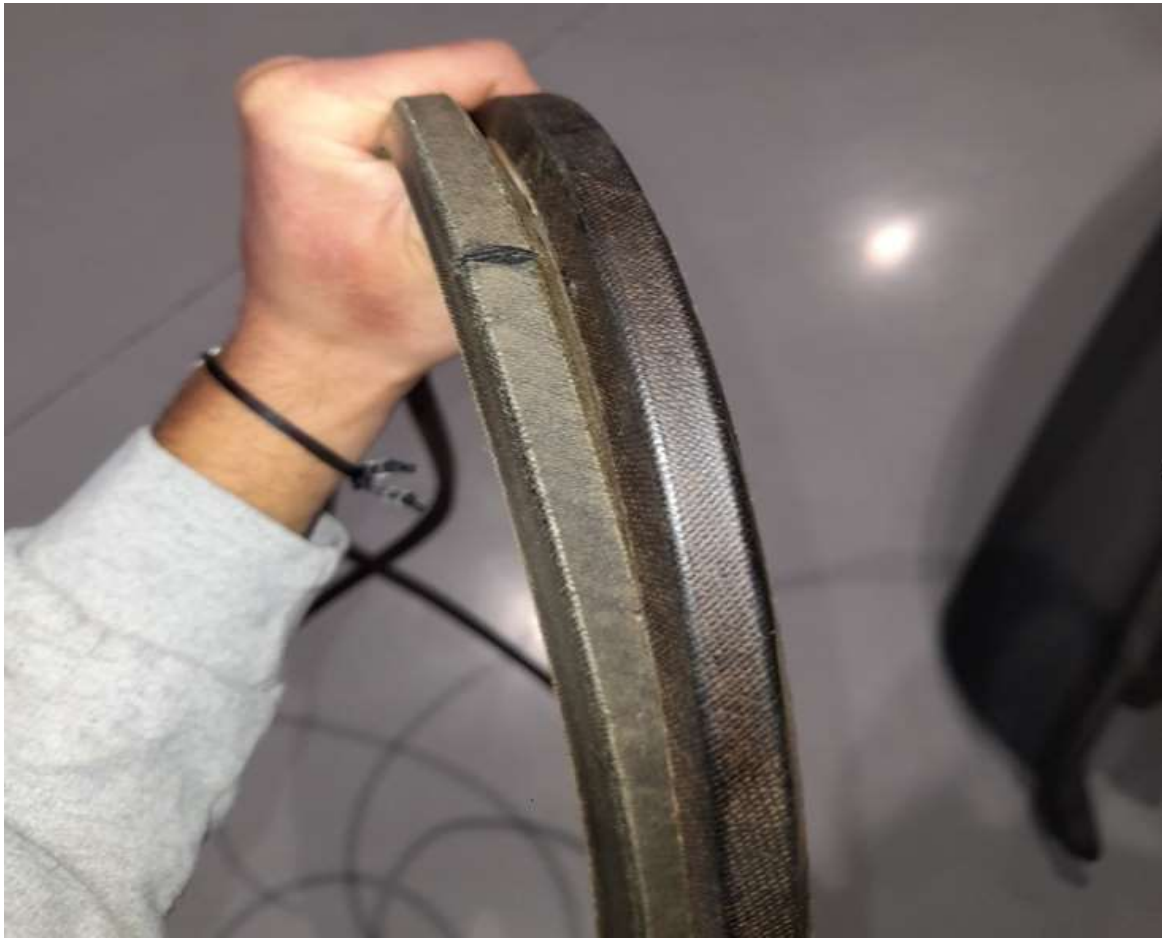
Za prijenos snage kod poljoprivrednih strojeva često se upotrebljava remen. Iz toga razloga potrebno je dobro poznavati njegove osobine. Tijekom rada bitno je da se remen okreće bez klizanja. Glavni uzroci pretjeranog klizanja su: zauljene površine remenice, velika udaljenost između remenica, oštećene remenice i nedovoljno zategnut remen. Pri defektaži potrebno je obratiti pozornost o stanju remena. Remen bi se u koliko je sve ispravno ravnomjerno trošiti po cijelom površini što nije bio slučaj kod kombajna na kojem je provedeno istraživanje. Prekomjerno se trošio i bilo ga je potrebno zamijeniti što je i učinjeno. Zato treba remen pregledati je li na pojedinim dijelovima više istrošen, je li došlo do raslojavanja remena, mogućih oštećenja (slika), napuknuća ili slično (Emert i sur., 1997.).

Slika 15. Prikazuje usporedbu novog i istrošenog remena za pogon (Izvor: Vlastita fotografija)

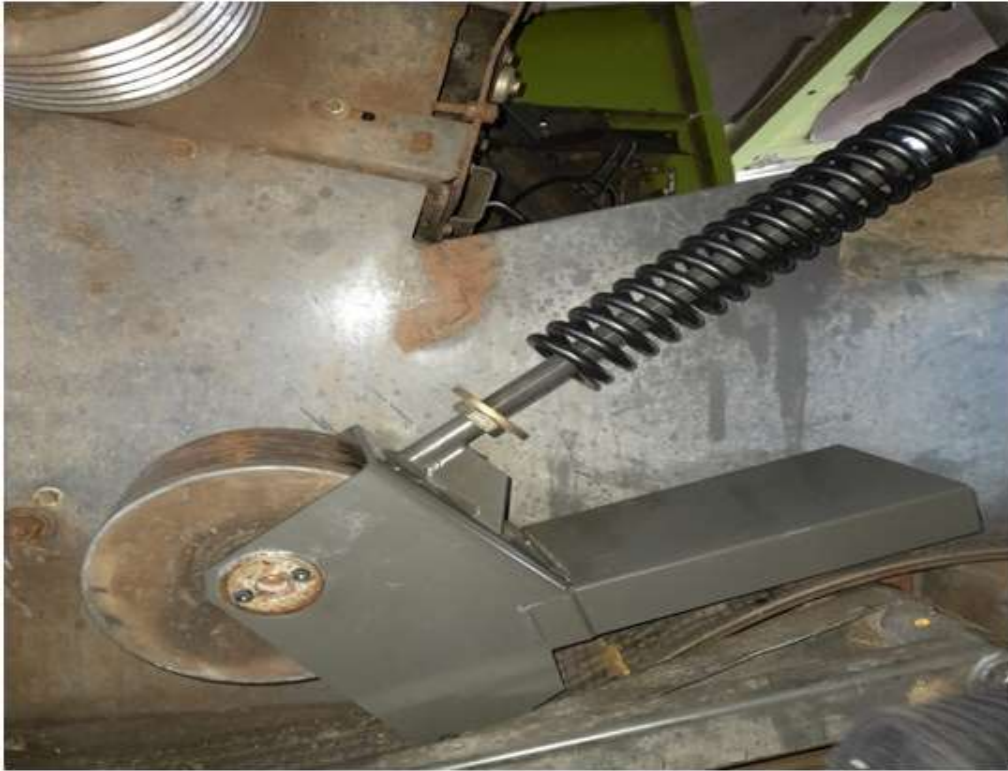
Zatezač pogonskog remena ima funkciju zatezanja remena kako bi se obavio kvalitetan prijenos snage. Tijekom rada dolazi do habanja djelovanje korozije i abrazije, te se zatezač troši i potrebno ga je zamijeniti. Potrošeni zatezač više nije mogao obavljati svoju funkciju i zamijenjen je novim (slika 16). Prilikom zamjene zatezača potrebno je odviti vijak na kojemu se nalazi opruga i oprezno ukloniti oprugu. Nakon postavljanja novog zatezača potrebno je postaviti novu oprugu kako bi omogućili pravilan rad zatezača što je učinjeno na kombajnu na kojem je provedeno istraživanje.

Slika 16. Prikazuje novi zatezač remena i oprugu (Izvor: Vlastita fotografija)

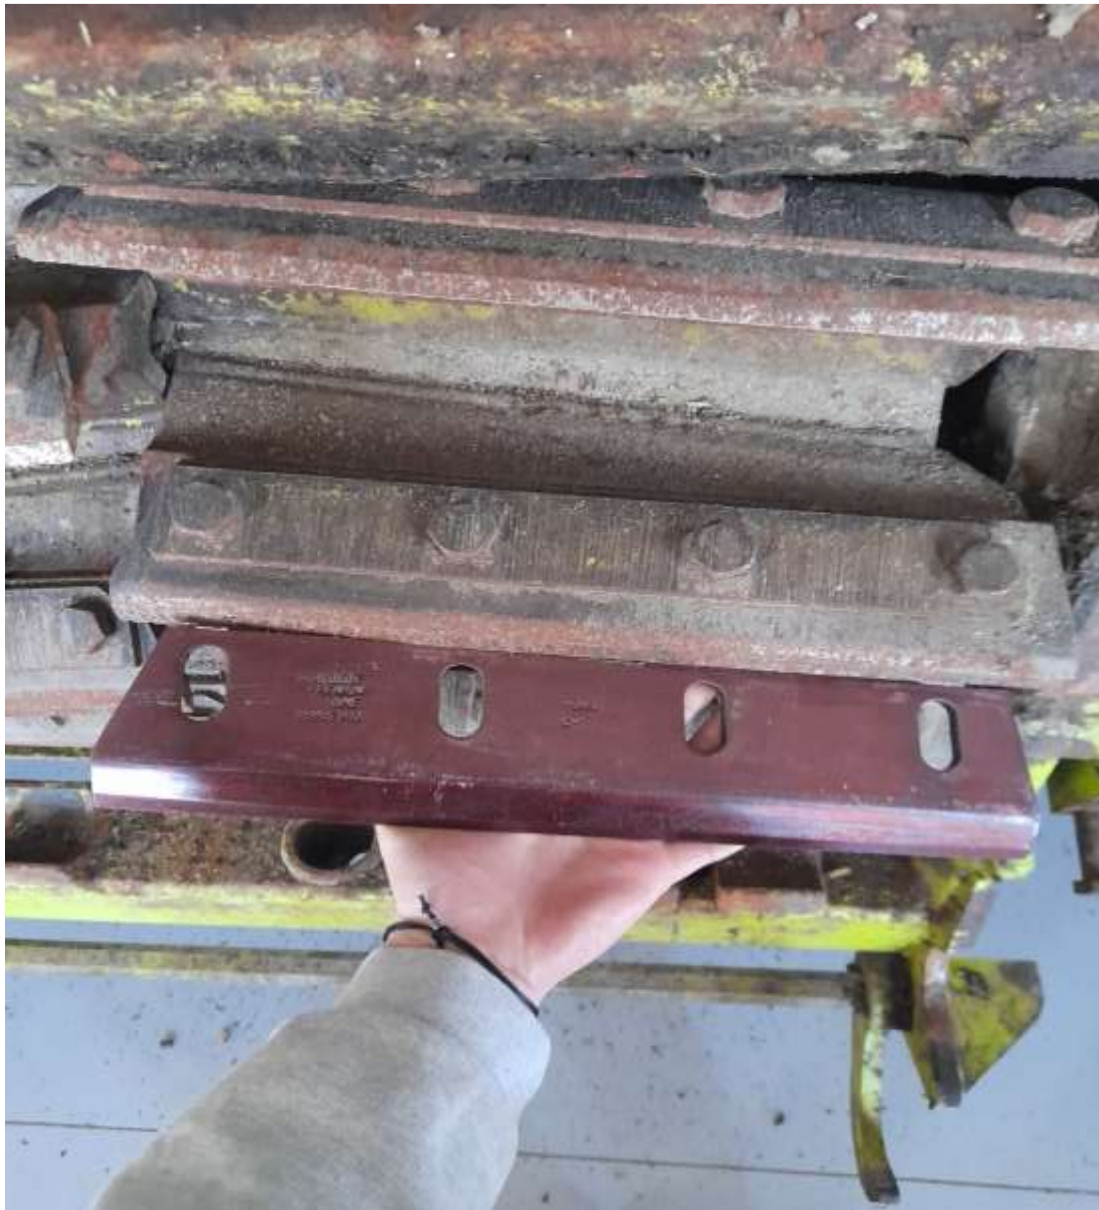
Tijekom remonta obavljena je zamjena noževa sječke zbog oštećenja i potrošnje noževa kroz nekoliko godina rada. Uslijed doticaja noža sa raznim kemikalijama, komadićima zemlje i raznim stvarima dolazi do trošenja i oštećenja noževa. Ukoliko se procjeni da se noževi više ne mogu oštriti kako bi osigurali kvalitetan rad, oni se moraju zamijeniti. Korisnici kombajna odlučili su se za postavljanje novih *Claas premium* noževa (slika 17). Koji imaju dulji vijek trajanje, zahvaljujući stabilnijem premazu. Kvalitetan premaz također smanjuje broj ciklusa oštrenja noža. Smanjena je potrošnja goriva zahvaljujući oštrijem sjeckanju. Zamjena noževa je relativno jednostavna i obavlja se na način da se pomoću udarnog odvijača odvijaju četiri vijka. Nakon uklanjanja vijaka potrebno je površinu kvalitetno očistiti kako bi pravilno bili postavljeni noževi. Na novijim serijama sječke nalaze se samo dva vijka za skidanje noževa, što dodatno smanjuje vrijeme zamjene (Izvor: [https://www.claas.co.uk/service\\_new/parts-accessories/original-vs-nachbau](https://www.claas.co.uk/service_new/parts-accessories/original-vs-nachbau)).

Slika 17. Prikazuje usporedbu istrošenog i novog noža sječke (Izvor: Vlastita fotografija)

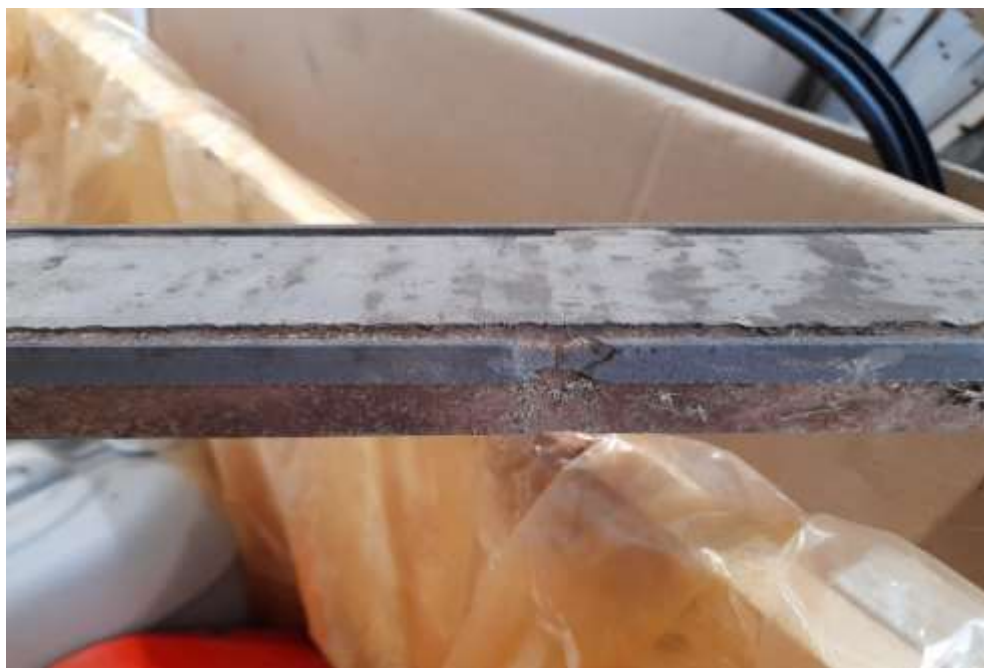
Slika 20. Prikazuje vidljive znakove trošenja kontranoža (Izvor: Vlastita fotografija)

Na slici 20. vidljiv je utjecaj korozije kao i na prethodnim fotografijama. Također je vidljiv zamor površine koji nastaje uslijed nekoliko udaraca noževa ili stranog predmeta od

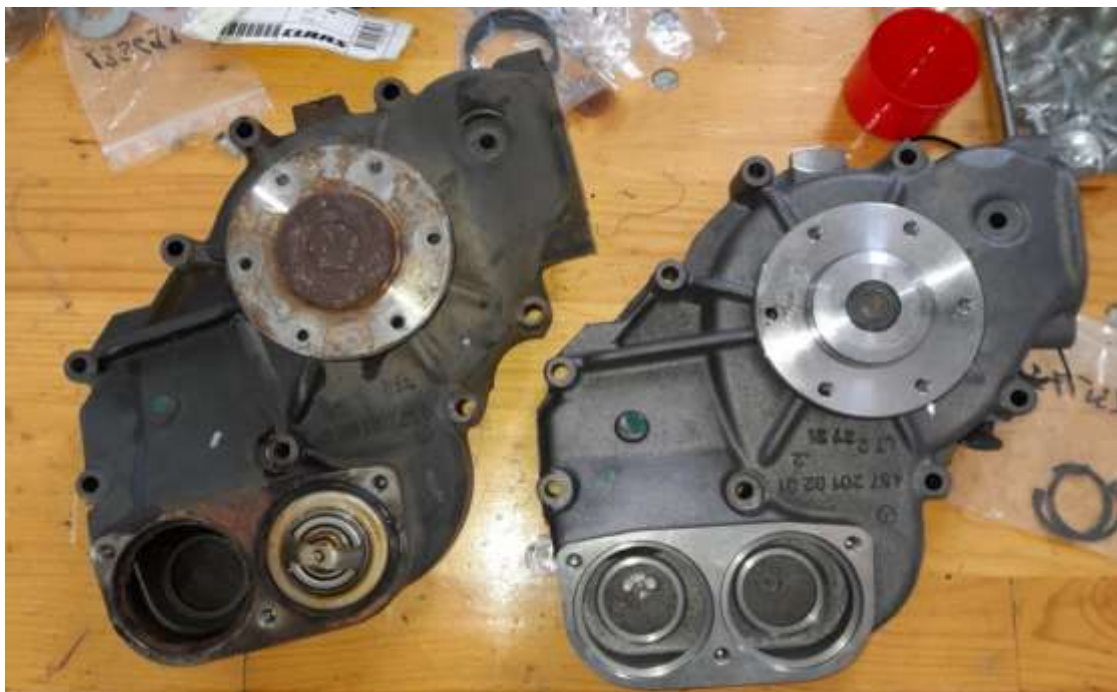
Rashladni sustav tijekom rada strojeva ima jednu od glavnih uloga tijekom rada. Centrifugalna crpka je dio stroja koji se ne kvvari toliko često, a ima izuzetno veliki protok i djelovanje. Neki od simptoma kvara iste su: visoka temperatura motora, neobični zvukovi tijekom rada, dim iz motora i hrđa. Kao što je vidljivo na slici 21 jedan od glavnih razloga kvara i zamjene centrifugalne crpke i termostata na istraživanom kombajnu je hrđa. Vrlo je bitno odmah djelovati ukoliko korisnik uoči jedan od znakova istrošenosti centrifugalne crpke (<https://crnaic.hr/savjeti/kako-radi-vodena-pumpa/>).

Slika 21. Prikazuje istrošenu vodenu pumpu (lijevo) i novu vodenu pumpu (desno) (Izvor: Vlastita fotografija)

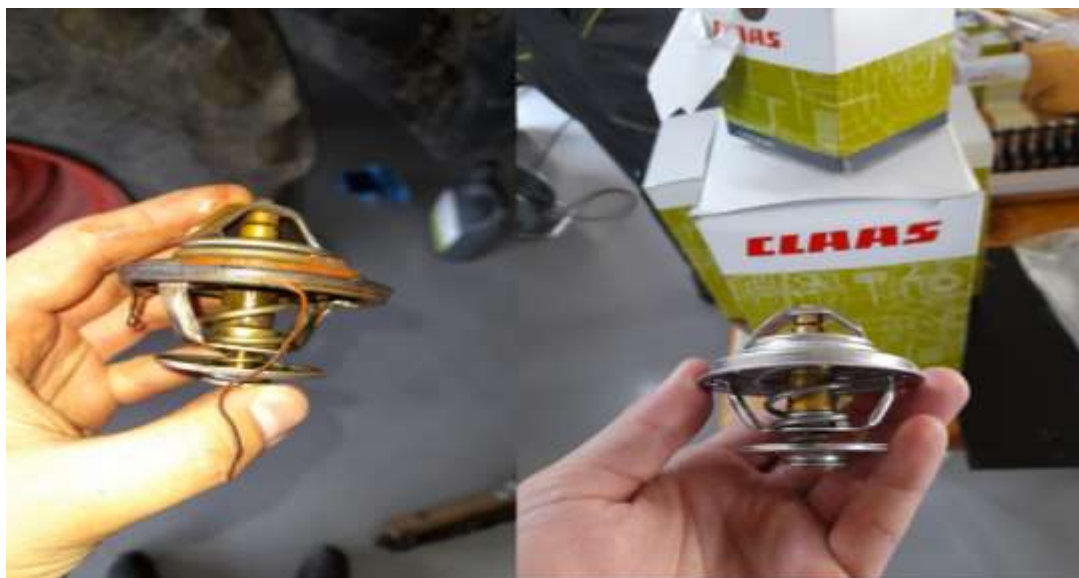
Termostat je termički ventil koji otvara ili zatvara dio kružnog sustava hlađenja ovisno o temperaturi vode. Ukoliko je temperatura motora preniska ili previsoka prvo što se provjerava jest termostat. Ako termostat otkáže iz nekoga razloga može doći do štetnog djelovanja na sustav (Izvor: <https://autoportal.hr/servis/pregled-i-servis-termostata-spasava-motor/>). Na slici 22 su vidljivi istrošeni dijelovi termostata, te nagrizajuće djelovanje tvari na termostat.

Slika 22. Prikazuje istrošeni termostat (lijevo) i novi termostat (desno) (Izvor: Vlastita fotografija)

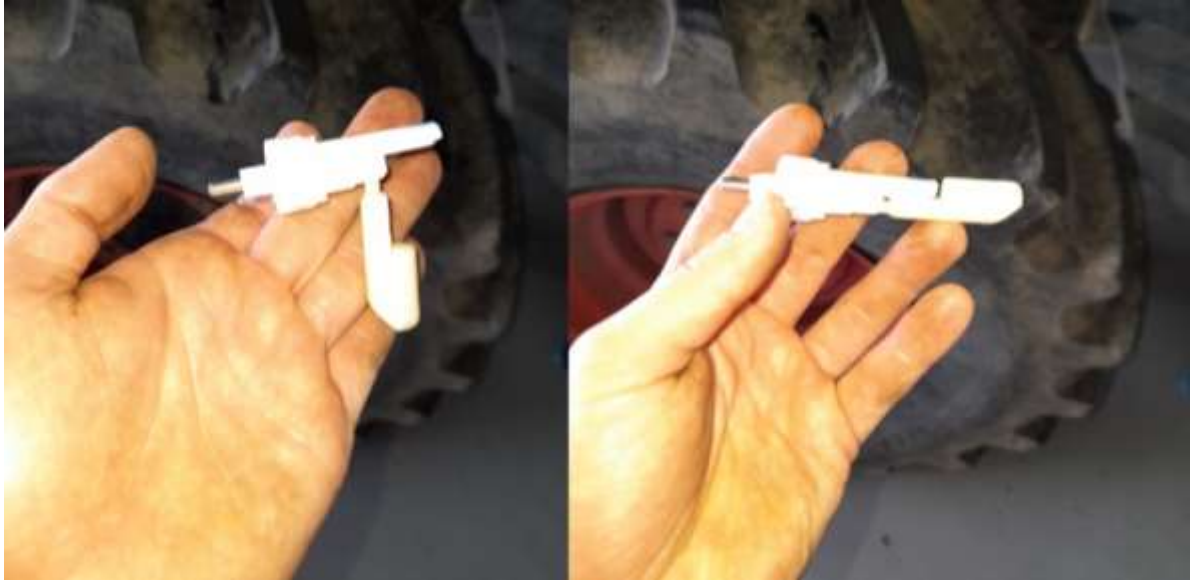
Senzor razine rashladne tekućine (slika 23) se nalazi na kućištu posude za rashladnu tekućinu. Ukoliko dolazi do opadanja razine rashladne tekućine, senzor razine rashladne tekućine šalje informaciju prema upravljačkoj kontroli i na instrumentalnoj ploči se prikazuje lampica za upozorenje. Kvar senzora razine rashladne tekućine može dovesti do pregrijavanja rashladnog sustava kao što je bio slučaj na silažnom kombajnu na kojem se provelo istraživanje , a u drastičnim slučajevima i do pregrijavanja motora (Izvor: <https://motointegrator.com/hr/hr/usluge/222-zamjena-senzora-razine-rashladne-tekucine-antifriz>).

Slika 23. Prikazuje senzor razine rashladne tekućine (Izvor: Vlastita fotografija)

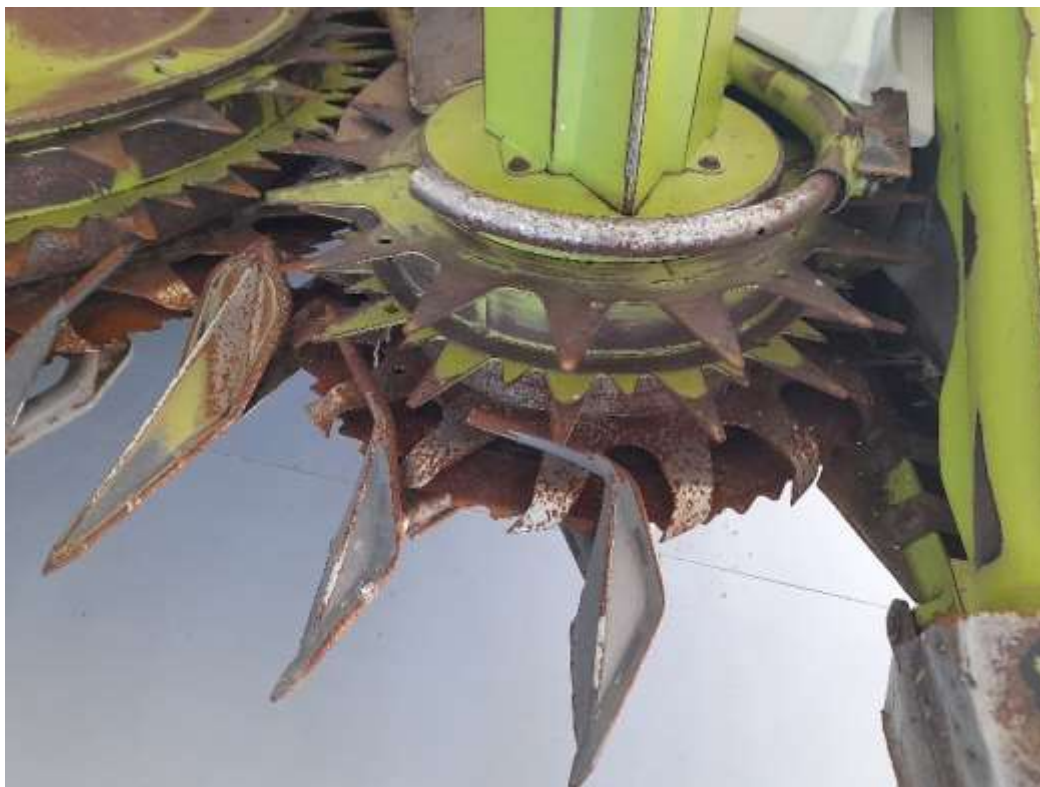
Silažni kombajni posjeduju različite vrste hedera za rezanje i uvlačenje biljne mase. Visina reza određuje se podizanjem ili spuštanjem hedera pomoću upravljačkih komandi. Na slici 24 također je prisutan utjecaj korozije (smeđe-crvene mrlje). Objašnjenje je kao i kod ranije pojave korozije na popravljanim dijelovima. Usmjerivači i noževi (testere) na hederu oštećeni su kombinacijom abrazijske erozije, uz moguću pojavu umora površine. Abrazijska erozija nastaje zbog sudara čestica abraziva (biljne mase, čestica tla,...) s površinama koje se gibaju većom brzinom (rotacija). Rezultat takvog djelovanja su točkasta oštećenja (pukotine) na radnim površinama strojnog dijela. Kod takvih kombinacija i korozija češće napada pukotine koje su nastale abrazijskom erozijom. Objašnjenje za umor površine je kao kod prethodnih slika, pri čemu se zbog njega može dogoditi lom pojedinog segmenta (usmjerivača, noževa,...).

Slika 24. Prikazuje istrošene dijelove hedera (Izvor: Vlastita fotografija)

Inženjeri tvrtke *Claas* navode kako je vrlo bitno konzerviranje površine hedera nakon korištenja. Tijekom rada dijelovi hedera dolaze u doticaj sa raznim predmetima i materijalima. Svaki materijal djeluje različito na dijelove i zbog toga je potrebno nakon rada temeljito očistiti cijeli heder. Oprati ga pod mlazom sa vodom, te ostaviti da se osuši. Nakon sušenja potrebno je nanijeti zaštitno sredstvo na dijelove hedera kako ne bi različiti materijali negativno utjecali na trošenje hedera. Na slici 25 vidljiv je heder koji je u privatnom vlasništvu tvrtke Jerković d.o.o i predstavlja pravi primjer kako se treba očistiti i konzervirati heder. Heder je proizveden 2010. godine i korišten je konstantno u radu.

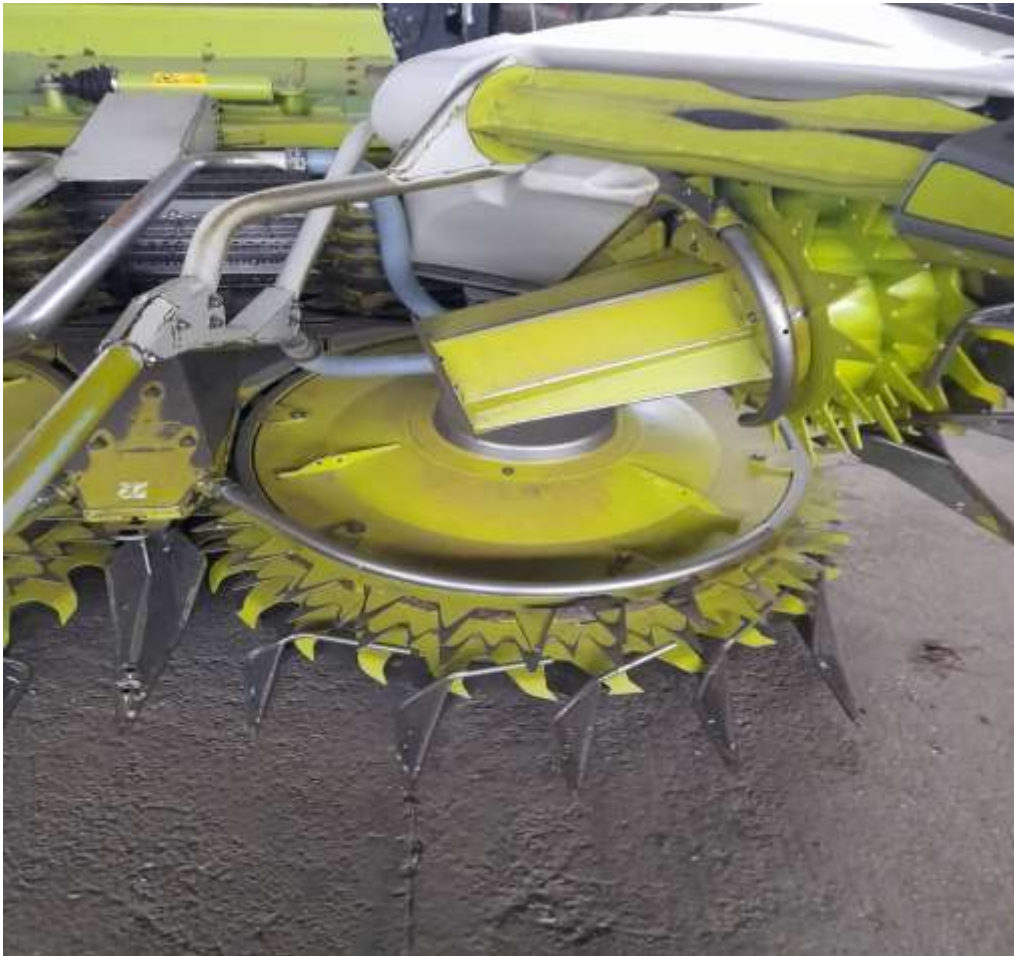
Slika 25. Prikazuje Pravilno očišćen i konzerviran heder (Izvor: Vlastita fotografija)

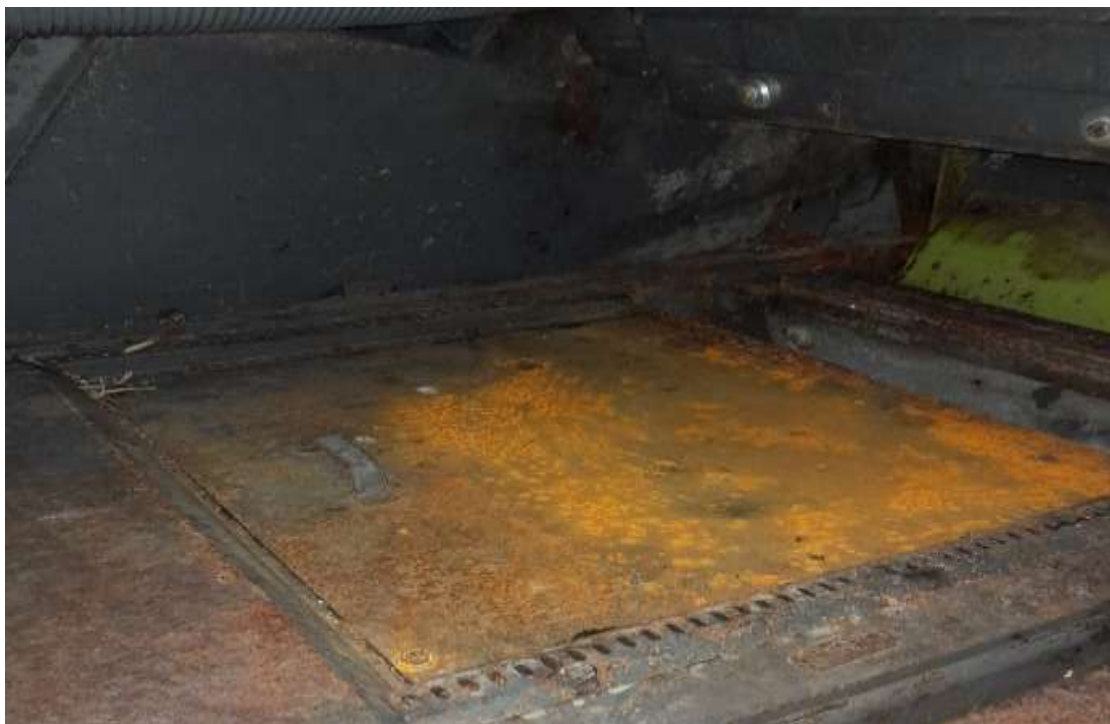
Slika 26. Vidljiv je veliki utjecaj korozije na oplati i zaštitnom limu (Izvor: Vlastita fotografija)

Mjesta na oplati zahvaćena korozijom potrebno je očistiti mehaničkim ili kemijskim putem. Ako je materijal toliko oštećen da se više ne može zaštititi, taj dio se isječe, a na njegovo mjesto se može zavariti novi dio ili se potpuno mijenja cijeli dio. Nakon zavarivanja novi dio je potrebno obojati, ali treba voditi računa da se oboje samo ona mjesta koja su već obojena, te je potrebno provjeriti svaki var temeljito (Jurić i sur., 1997.).

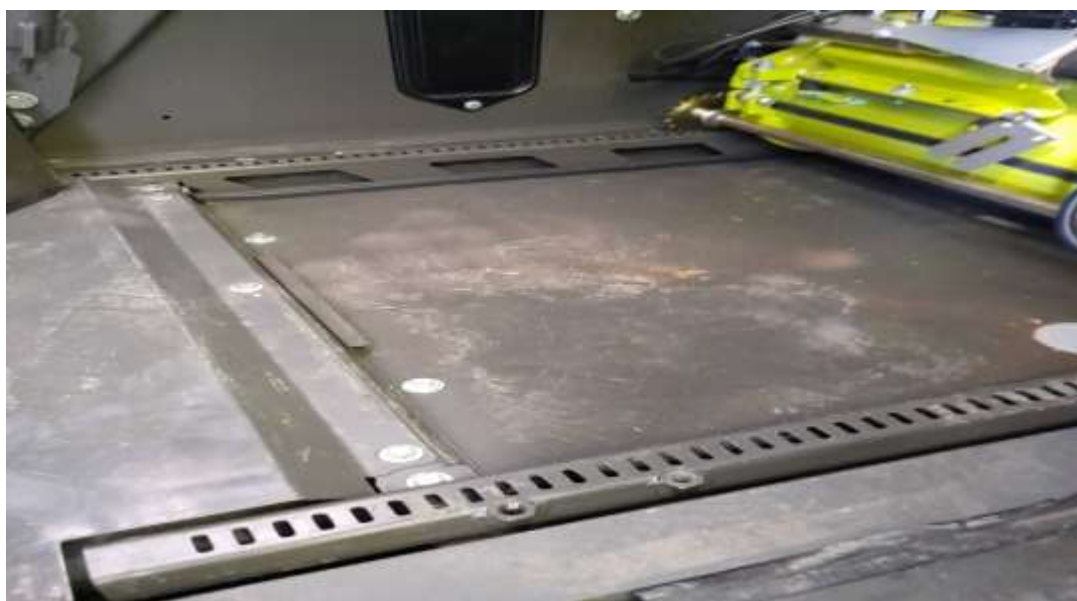
Slika 27. prikazuje kako bi trebao izgledati oprani i pravilno zaštićen zaštitni lim na svim strojevima. Poljoprivredni strojevi nalaze se u doticaju sa raznim kemijskim procesima i spojevima, te rade u vrlo teškim uvjetima. Nadalje, ukoliko se stroj pravilno očisti i konzervira produžit će se radni vijek, te smanjiti broj popravaka.

Slika 27. Na slici je vidljiva nova oplata i zaštitni limovi (Izvor: Vlastita fotografija)
