# Analiza buke u središnjoj remontnoj radionici za popravak poljoprivrednih strojeva

**Master's thesis / Diplomski rad**

**2023**

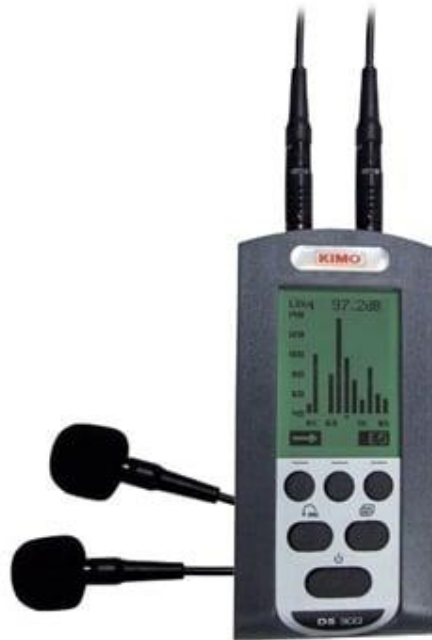
Slika 7.: Dozimetar za mjerenje buke, Kimo DS300 (URL 6.)

Mjerenja buke obavljena su u tri smjene od 8 h, ista su obavljena s dozimetrom za mjerenjem buke marke Kimo modela DS 300 (slika 9.). Položaj mikrofona tijekom mjerenja na radniku je bio na ovratniku u neposrednoj blizini uha na udaljenosti od 20 cm. Nadalje, paralelno uz mjerenje buke provedeno je kronometriranje radnika.
