**Ispitivanje ratarskih prskalica u skladu sa standardom HRN
ISO 16122**

Završni rad

Testing of field sprayers in accordance with the HRN ISO 16122 standard

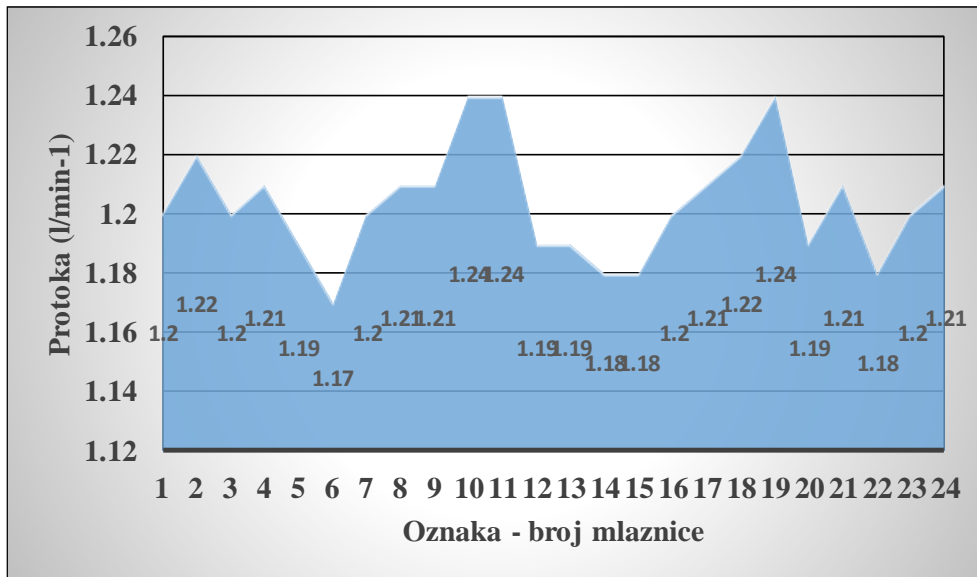
Grafikon 7. Izmjerene vrijednosti protoka na mlaznicama prskalice 7

Sljedeće ispitivanje obuhvatilo je provjeru protoka mlaznica na prskalici koja je u ovom istraživanju označena brojem 7, radnog zahvata 12 m, odnosno prskalica je imala 24 mlaznice s vrijednostima protoka od 1,2 l/min pri radnom tlaku od 3 bara. Iz grafikona 7 vidljivo je kako je mlaznica pod brojem 6 propustila najmanju vrijednost protoka od 1,17 l/min, a najveća vrijednost protoka od 1,24 l/min zabilježena je kod mlaznice pod oznakom 10. Sve mlaznice na prskalici bile su nove i imale su dozvoljene vrijednosti odstupanja.
