Saša Divić

**Ispitivanje ratarskih prskalica u skladu sa standardom HRN
ISO 16122**

Završni rad

Osijek, 2024.

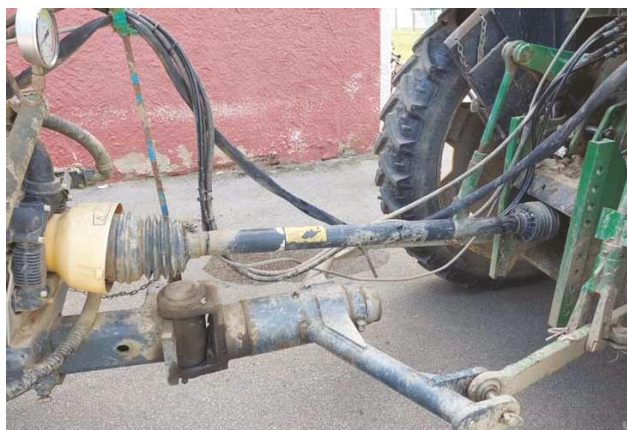
Na prijenosnik snage uvijek mora biti postavljena zaštita, a ukoliko je nema potrebno je rukovatelja upozoriti da se ista hitno postavi. Zaštitna plastika mora biti potpuna na oba dijela kardanskog vratila i ne smije biti pokidana.

Slika 5. Kardansko vratilo traktora u zaštitnoj plastici

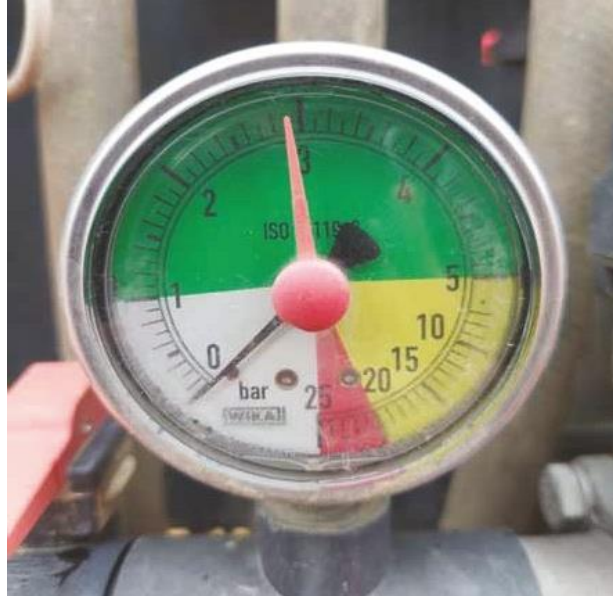
Za kontrolu razine tlaka može se koristiti digitalni ili analogni manometar minimalnog \varnothing 63 mm. Maksimalno odstupanje manometra prskalice od stvarne vrijednosti je $\pm 0,2$ bara za tlakove do 2 bara ili $\pm 10\%$ za tlakove više od 2 bara.

Slika 12. Manometar

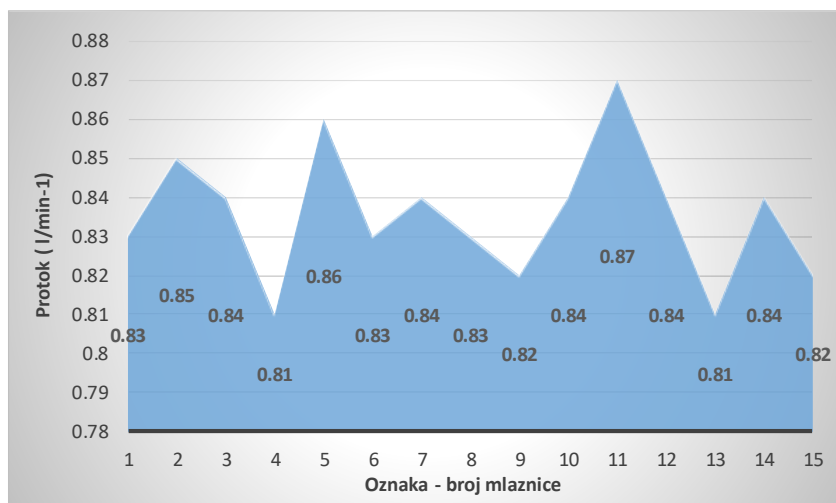
Grafikon 2. Izmjerene vrijednosti protoka na mlaznicama prskalice 2

Drugo po redu testiranje obavljeno je na prskalici koja na svojim granama ima ukupno 15 mlaznica odnosno s radnim zahvatom od 7,5 m. Polučeni rezultati ispitivanja prikazani su u grafikonu 2. Prskalica je opremljena mlaznicama žute boje koje bi pri tlaku od 3 bara trebale ostvarivati protok od približno 0,8 l/min. Najveće izmjerena vrijednost protoka bila je kod mlaznice označene brojem 11 od 0,87 l/min. Ostale mlaznice ostvarile su protoke između 0,81 do 0,86 l/min.

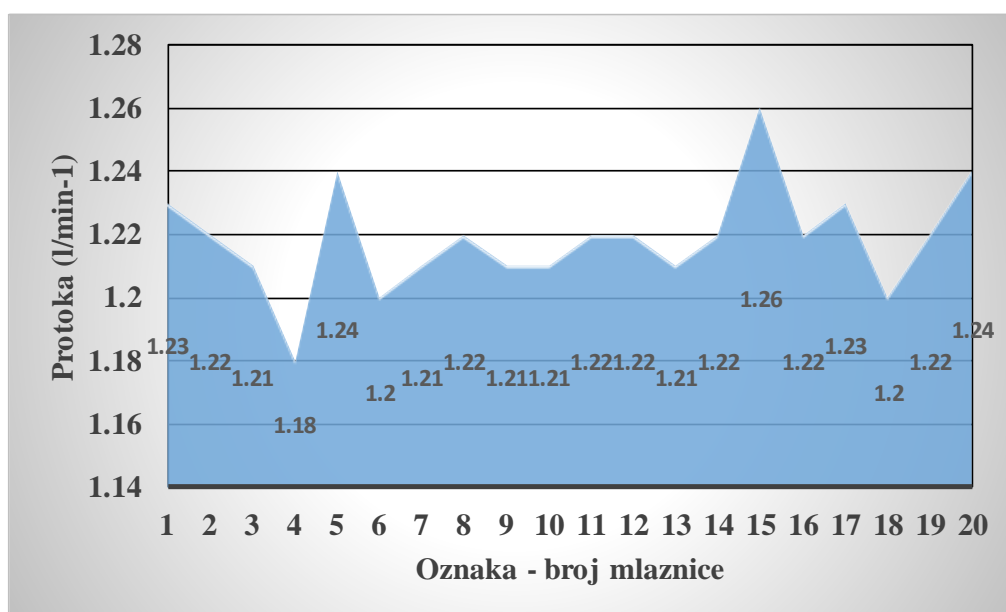
Grafikon 9. Izmjerene vrijednosti protoka na mlaznicama prskalice 9

Grafikon 9 prikazuje rezultate ispitivanja prskalice radnog zahvata od 10 m s 20 mlaznica plave. Očekivane vrijednosti pri mjerenju kod ovih mlaznica pri radu od 3 bara iznose 1,08 do 1,32 l/min. Iz Grafikona 9 vidljivo je da se radi o novim mlaznicama pri čemu su nešto veće ostvarene vrijednosti kod mlaznica 5, 15 i 20. Najveći protok iznosio je 1,26 l/min, a najmanji 1,18 l/min kod mlaznice 4. Unatoč činjenici da odstupanje između najviše i najniže izmjerene vrijednosti iznosi 0,08 l, sve su mlaznice pokazale zadovoljavajuće rezultate.
