**UTJECAJ AGROTEHNIČKIH OPERACIJA NA PROIZVEDENU RAZINU**  
**VIBRACIJA KOJE UTJEČU NA TRUP RUKOVATELJA U ODNOSU NA RADNE**  
**SATE TRAKTORA**

**Završni rad**

Osijek, 2016.

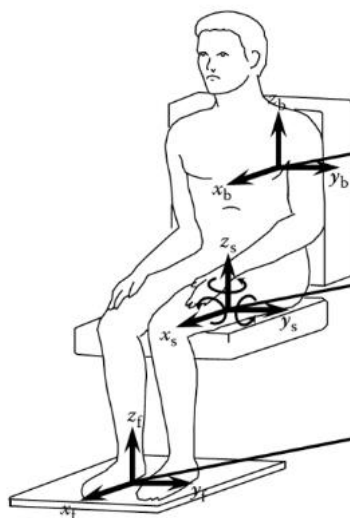
Slika 1. Tri osnovne osi djelovanja vibracija na tijelo čovjeka  
(Fundamentals of sound and vibration, 2015.)

Nadalje, isti autori navode postojanje tri osnove osi ili pravca u kojem vibracije djeluju na trup rukovatelja bilo ono u sjedećem ili ležećem položaju. To su bočna  $x$  – os, horizontalna  $y$  – os, te vertikalna  $z$  – os koje se nalaze na slici 1. Vibracije se mjere na granici između tijela i površine na kojoj se to tijelo pridržava (npr. na sjedalu ispod kojih se nalazi motor i za stojeću osobu ispod nogu gdje stoji).

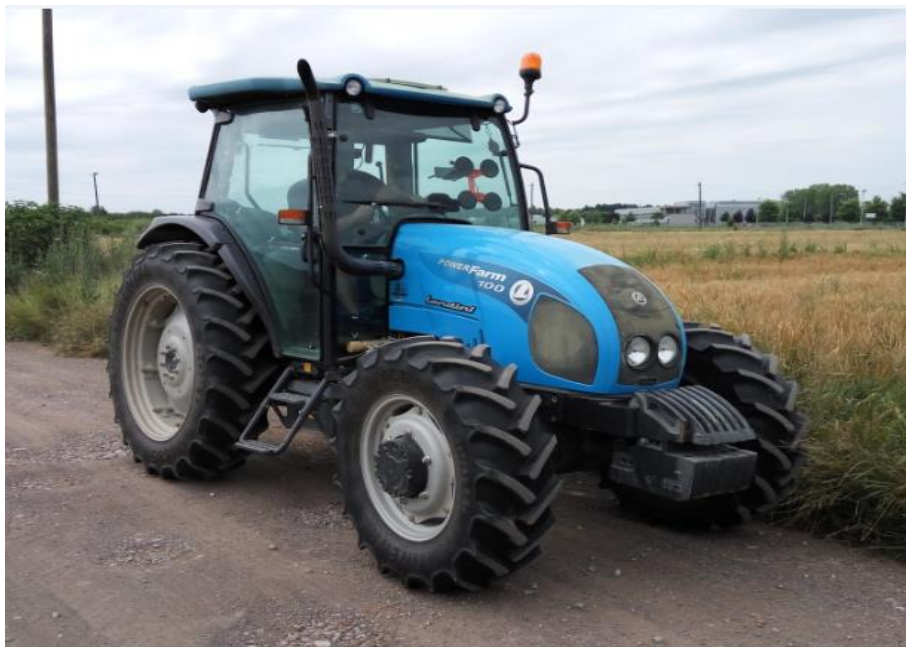
Slika 2. Landini Powerfarm DT100  
(vlastita fotografija)

Na slici 2. nalazi se traktor „Landini Powerfarm DT100“ koji je u seriji modela nazvanoj „Powerfarm Series“ s početkom proizvodnje 2007. godine i traje sve do danas. Naš model DT100 nalazi se između modela DT95 i DT105 i spada u godine proizvodnje od 2007. do 2009. godine. Neke od karakteristika traktora Powerfarm DT100 su :

- Maksimalna snaga motora (kW)/(KS)	68/92,5
- Maksimalni zakretni moment (Nm)	363
- Broj cilindara/zapremina (kom)/(cm <sup>3</sup> )	4/4400
- Kapacitet podizanja (kg)	2600
- Zapremina spremnika (l)	102

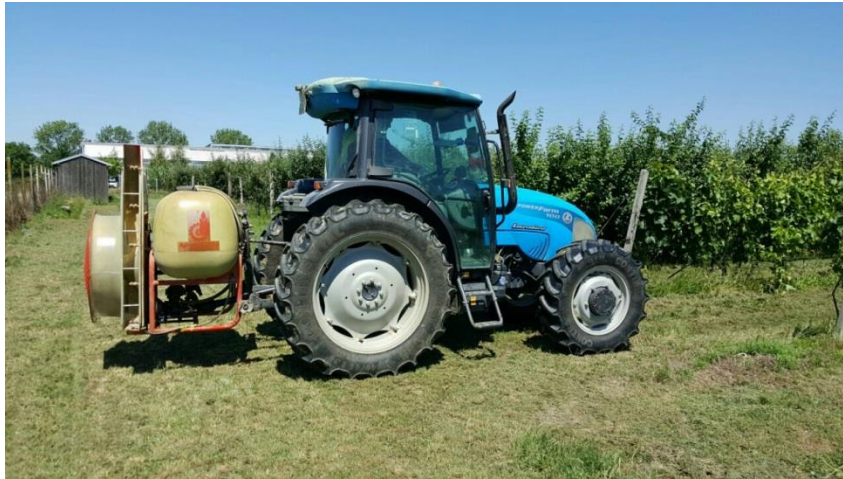
Slika 4. Traktor agregatiran s raspršivačem  
(vlastita fotografija)

Prvo mjerenje je obavljeno 1. srpnja 2015. godine. Izmjerene su vibracije koje utječu na trup rukovatelja, a nastale pri radu traktora agregatiranog s raspršivačem prikazan na slici 4. Izmjerena temperatura toga dana je iznosila 31°C, dok je relativna vlaga iznosila 60%.

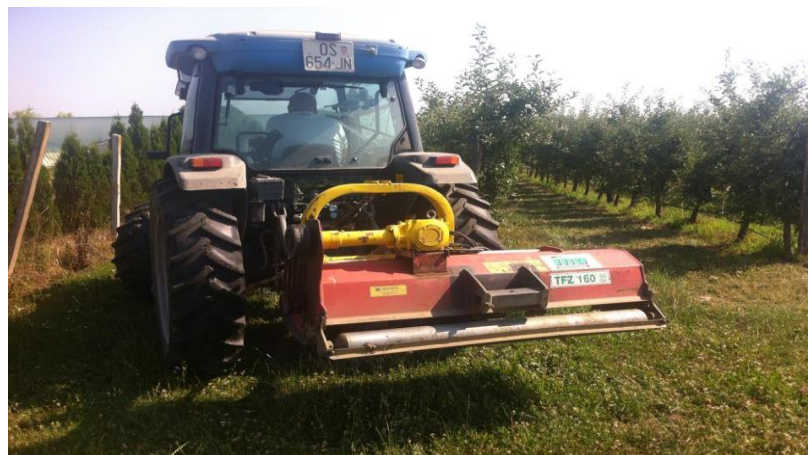
Slika 5. Traktor agregatiran s malčerom  
(vlastita fotografija)

Drugo mjerenje obavljeno je 7. srpnja 2015. godine. Izmjerene su vibracije koje utječu na trup rukovatelja, a nastale kod rada traktora s malčerom prikazan na slici 5. Temperatura toga dana iznosila je 34°C, dok je relativna vlaga zraka bila na 68%.

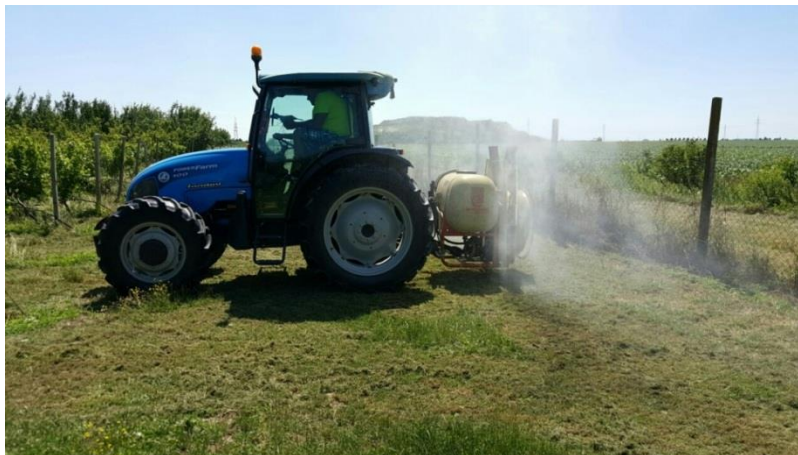
Slika 7. Traktor agregatiran s raspršivačem  
(vlastita fotografija)

Četvrto mjerenje je obavljeno 19. srpnja 2016. godine. Mjerena je također količina vibracija koja utječe na rukovatelja, a nastala pri radu traktora koji je agregatiran sa raspršivačem prikazan na slici 7. Temperatura je iznosila tog dana 28°C, dok je vlažnost zraka bila oko 65%.

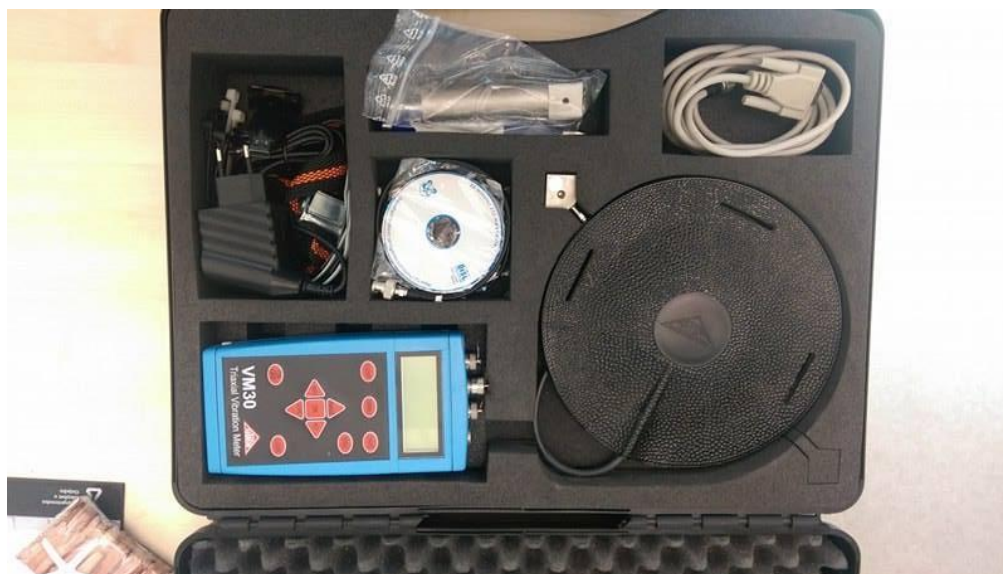
Slika 8. Uređaj za mjerenje vibracija „MMF VM30“  
(vlastita fotografija)

Mjerenja su obavljena uređajem marke MMF, model VM30-H koji je vidljiv na slici 8.
