Preddiplomski studij, smjer Mehanizacija

**UTJECAJ AGROTEHNIČKIH OPERACIJA NA PROIZVEDENU RAZINU**  
**VIBRACIJA KOJE UTJEČU NA TRUP RUKOVATELJA U ODNOSU NA RADNE**  
**SATE TRAKTORA**

**Završni rad**

Osijek, 2016.

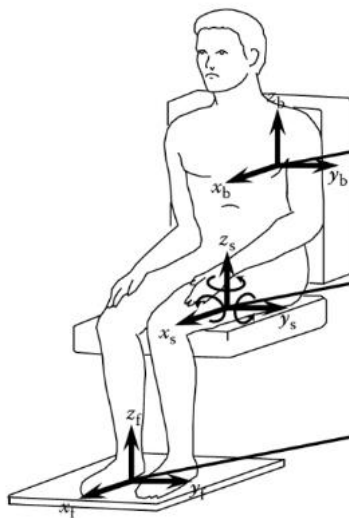
Slika 1. Tri osnovne osi djelovanja vibracija na tijelo čovjeka  
(Fundamentals of sound and vibration, 2015.)

Nadalje, isti autori navode postojanje tri osnove osi ili pravca u kojem vibracije djeluju na trup rukovatelja bilo ono u sjedećem ili ležećem položaju. To su bočna  $x$  – os, horizontalna  $y$  – os, te vertikalna  $z$  – os koje se nalaze na slici 1. Vibracije se mjere na granici između tijela i površine na kojoj se to tijelo pridržava (npr. na sjedalu ispod kojih se nalazi motor i za stojeću osobu ispod nogu gdje stoji).

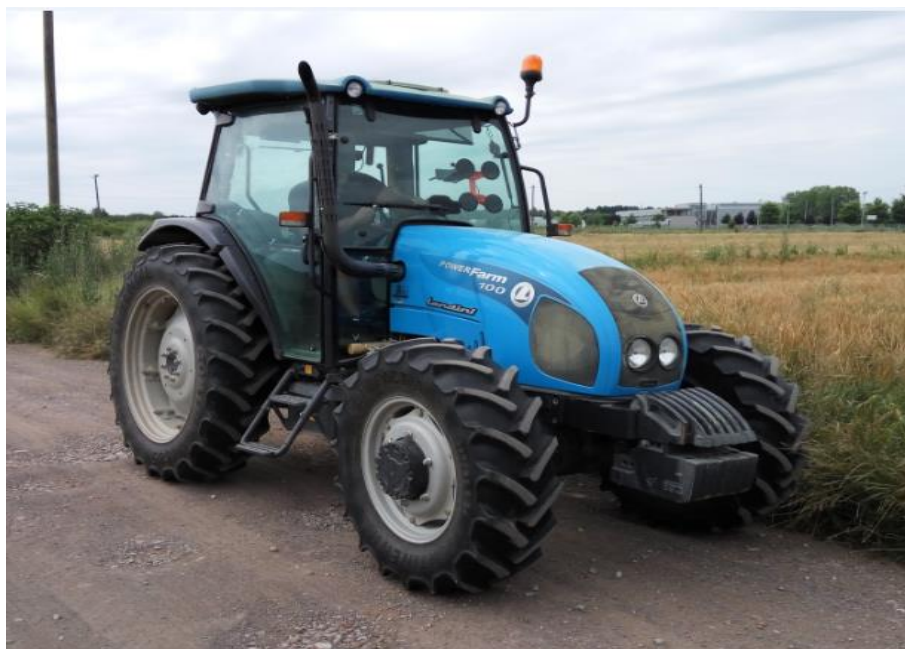
Slika 2. Landini Powerfarm DT100  
(vlastita fotografija)

Na slici 2. nalazi se traktor „Landini Powerfarm DT100“ koji je u seriji modela nazvanoj „Powerfarm Series“ s početkom proizvodnje 2007. godine i traje sve do danas. Naš model DT100 nalazi se između modela DT95 i DT105 i spada u godine proizvodnje od 2007. do 2009. godine. Neke od karakteristika traktora Powerfarm DT100 su :

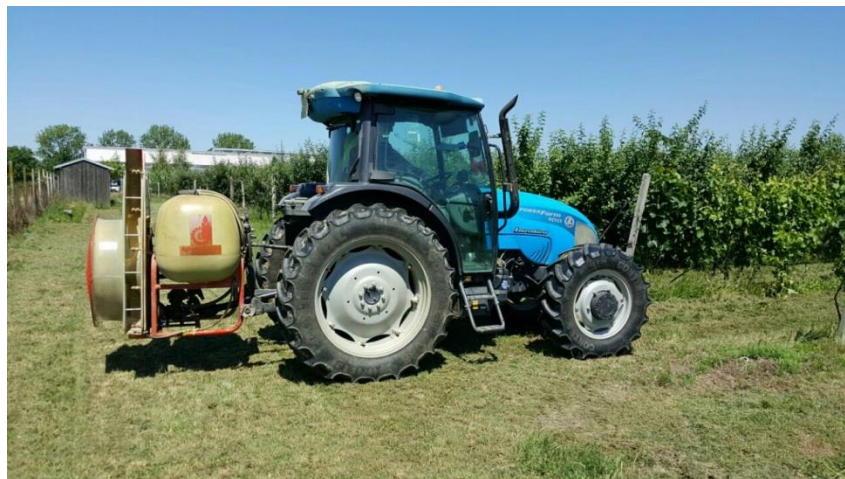
Slika 4. Traktor agregatiran s raspršivačem  
(vlastita fotografija)

Prvo mjerenje je obavljeno 1. srpnja 2015. godine. Izmjerene su vibracije koje utječu na trup rukovatelja, a nastale pri radu traktora agregatiranog s raspršivačem prikazan na slici 4. Izmjerena temperatura toga dana je iznosila 31°C, dok je relativna vlaga iznosila 60%.

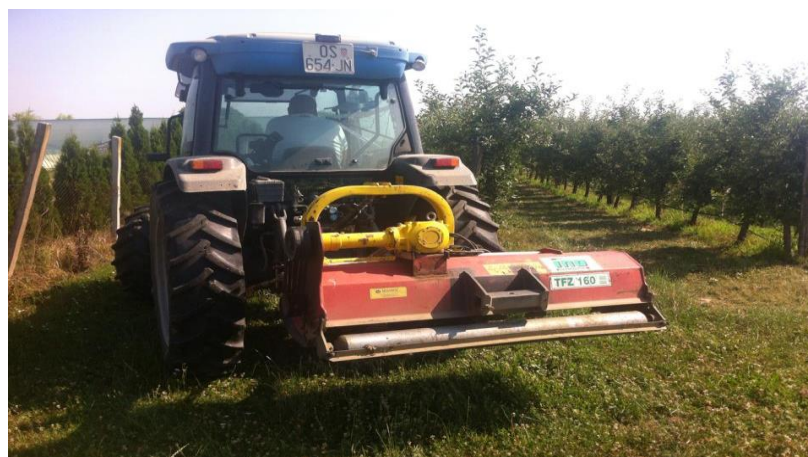
Slika 5. Traktor agregatiran s malčerom  
(vlastita fotografija)

Drugo mjerenje obavljeno je 7. srpnja 2015. godine. Izmjerene su vibracije koje utječu na trup rukovatelja, a nastale kod rada traktora s malčerom prikazan na slici 5. Temperatura toga dana iznosila je 34°C, dok je relativna vlaga zraka bila na 68%.

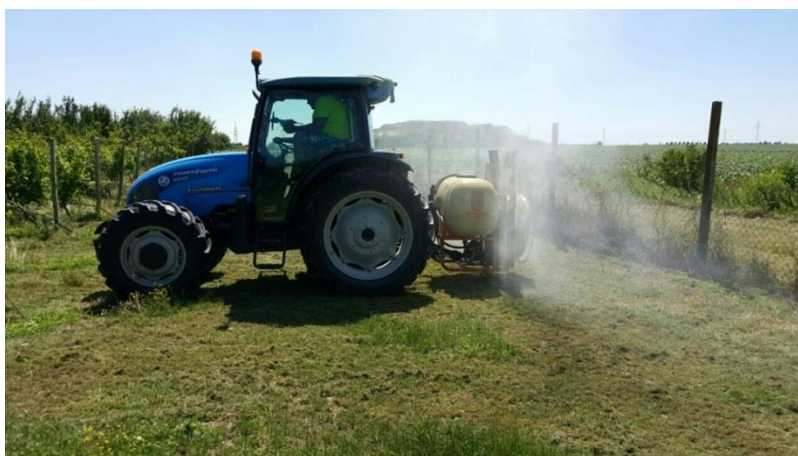
Slika 7. Traktor agregatiran s raspršivačem  
(vlastita fotografija)

Četvrto mjerenje je obavljeno 19. srpnja 2016. godine. Mjerena je također količina vibracija koja utječe na rukovatelja, a nastala pri radu traktora koji je agregatiran sa raspršivačem prikazan na slici 7. Temperatura je iznosila tog dana 28°C, dok je vlažnost zraka bila oko 65%.
