UTVRĐIVANJE KVALITETE RADA RASPRŠIVAČA PREMA EN 13790-I i II

Master's thesis / Diplomski rad

**TESTIRANJE TEHNIČKIH SUSTAVA U ZAŠTITI BILJA PREMA NORMI
EN 13790 I I II**

7.1. Rezultati pregleda raspršivača AGP 400 Agromehanika

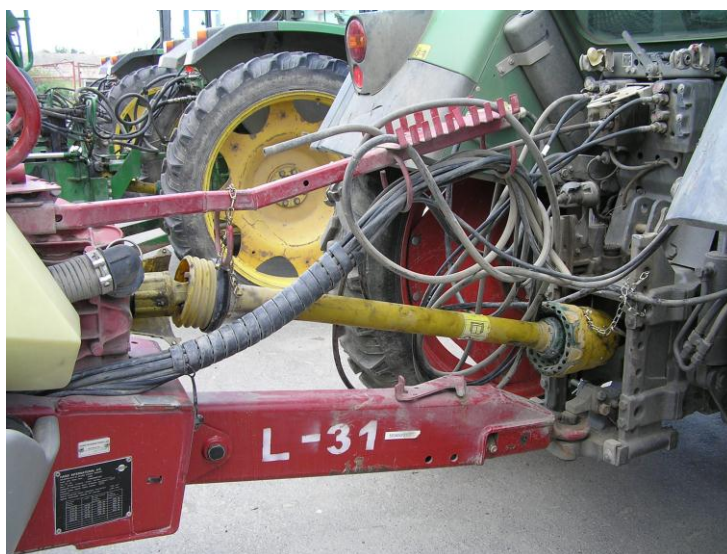
- zaštite zglobnog vratila i priključka vratila na strani oruđa (PIC) moraju biti prikladne i u besprijekornom stanju;
- pojedini dijelovi vratila, zglobovi i uređaji za osiguranje od razdvajanja ne smiju pokazivati prekomjernu istrošenost i moraju besprijekorno funkcionirati;
- funkcioniranje zaštitnih naprava mora biti dano u zaštitnim napravama i ne smije pokazivati klizanje, labavost, zaprljanost ili pukotine;
- uređaj za zadržavanje, koji smanjuje okretanje zaštite zglobnog vratila, mora biti ispravan i funkcionirati besprijekorno;
- provjera: vizualna kontrola i ispitivanje funkcioniranja.

Slika 10. Pravilno postavljena zaštita priključnog vratila

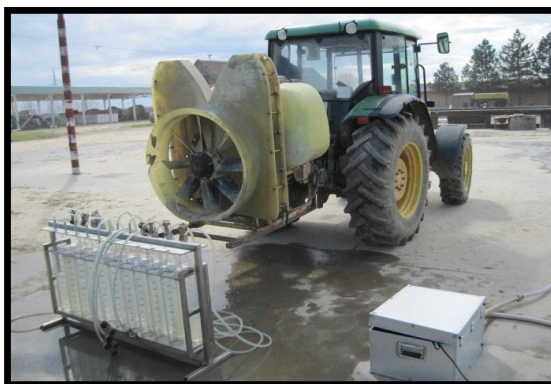
Vlasnik:	Osilovac KUNŠTEK			Manometar	5 bara	10 bara	15 bara	Prihvatljiv
UUPG	Da	Osilovačka		(5 - 10 - 15 bar)	6	12	17,5	Ne
Tehnički sustav	agromehanika 400l			Kapacitet crpke l	90	84,2	-6,44	Da
	nošeni		400l	Broj okretaja PVTa	536	okretaja /min		
Mlaznice kom.	10	Iechler TR80-04		Zaštita vratila	Ispravno		postavljena	
Radni tlak (bar)	10	2,88	l/min	Opće stanje	ZADOVOLJAVA		NEZADOVOLJAVA	
Mlaznica br.		+ - (%)			+ - (%)			Mlaznica br.
1	1	-65			25	3,6	1	
2	2,16	-25			-36	1,84	2	
3	1,64	-43			-39	1,76	3	
4	1,6	-44			-47	1,52	4	
5	1,76	-39			-58	1,2	5	
6	0,00	-100			-100	0,00	6	
7	0	-100			-100	0	7	
8	0	-100			-100	0	8	
9	0	-100			-100	0	9	
10	0	-100			-100	0	10

Slika 22. Skupni izvještaj za raspršivač AGP 600 - Kunštek

- Od ukupno 8 ispitanih manometara smo kod njih 3 utvrđen je pravilan rad, dok su preostali radili sa greškom. Svi neadekvatni manometri zamijenjeni su novim,
