UTVRĐIVANJE KVALITETE RADA RASPRŠIVAČA PREMA EN 13790-I i II

Master's thesis / Diplomski rad

**TESTIRANJE TEHNIČKIH SUSTAVA U ZAŠTITI BILJA PREMA NORMI
EN 13790 I I II**

Nakon provedenog testiranja 8 raspršivača u tvrtci Osilovac d.o.o., Feričeva 16, Feričanci polučeni su sljedeći rezultati.

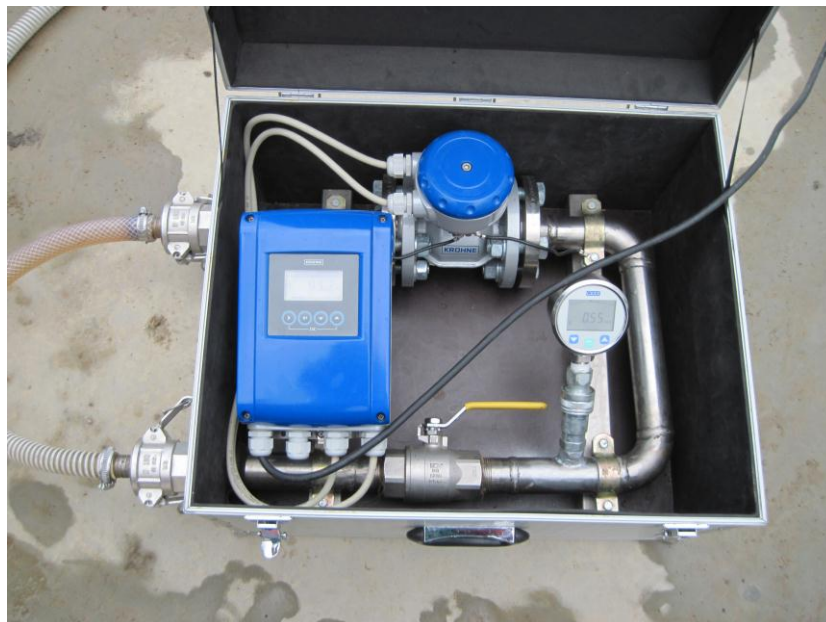
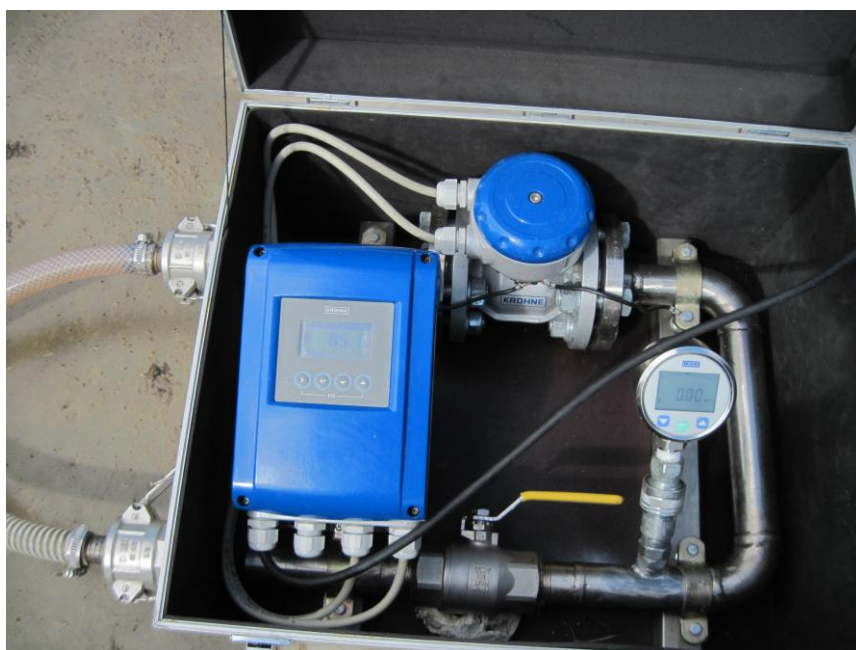
Prema normi *EN 13790* dozvoljeni pad kapaciteta crpke može najviše iznositi do 10 % od nazivnog kapaciteta. Za kontrolu kapaciteta crpki korišten je elektromagnetski mjerac protoka tvrtke *Krohne* (Slika 14. i 15).

Slika 14. Uređaj za kontrolu protoka crpke *Krohne*

Slika 15. Uređaj za kontrolu protoka crpke *Krohne*

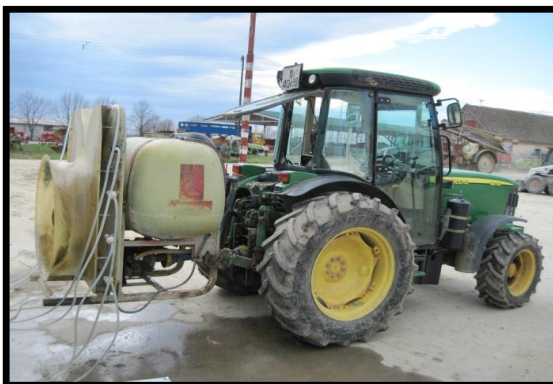
Vlasnik:	Osilovac BOLJKOVAC		
UUPG	Da	Osilovačka	
Tehnički sustav	agromehanika 400l		
	nošeni		400l
Mlaznice kom.	10	Iechler TR80-04	
Radni tlak (bar)	11	3	l/min
Mlaznica br.		+ - (%)	
1	4	33	
2	3,4	13	
3	3,12	4	
4	2,04	-32	
5	2,72	-9	
6	0,00	-100	
7	0	-100	
8	0	-100	
9	0	-100	
10	0	-100

Manometar (5 - 10 - 15 bar)	5 bara	10 bara	15 bara	Prihvatljiv
	6	11,7	16,5	Ne
Kapacitet crpke l	90	88	-2,22	Da
Broj okretaja PVTa	536	okretaja /min		
Zaštita vratila	Ispravno		postavljena	
Opće stanje	ZADOVOLJAVA		NEZADOVOLJAVA

+ - (%)		Mlaznica br.
	-35	1,96	1
	0	3	2
	7	3,2	3
	-27	2,2	4
	-7	2,8	5
	-100	0,00	6
	-100	0	7
	-100	0	8
	-100	0	9
	-100	0	10

Slika 19. Skupni izvještaj za raspršivač AGP 600 - Boljkovac

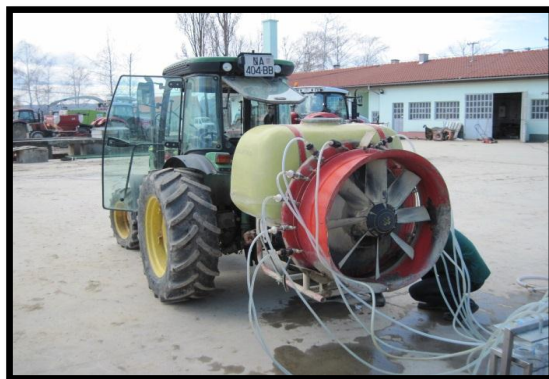
Vlasnik:		Osilovac TOMINAC		Manometar		5 bara	10 bara	15 bara	Prihvatljiv
UUPG		Da	Osilovačka	(5 - 10 - 15 bar)		6,3	12	18	Ne
Tehnički sustav		agromehanika 400l		Kapacitet crpke l		90	88	-2,22	Da
		nošeni	400l	Broj okretaja PVTa		536		okretaja /min	
Mlaznice kom.		10	Iechler TR80-04	Zaštita vratila		Ispravno		postavljena	
Radni tlak (bar)		10	2,88	l/min		Opće stanje		ZADOVOLJAVA	
Mlaznica br.									
		+ - (%)							
1	0,96	-67							
2	0,5	-83							
3	1,4	-51							
4	1,8	-38							
5	1	-65							
6	0,00	-100							
7	0	-100							
8	0	-100							
9	0	-100							
10	0	-100							
						+ - (%)			Mlaznica br.
						-51	1,4	1	
						-31	2	2	
						-72	0,8	3	
						32	3,8	4	
						-58	1,2	5	
						-100	0,00	6	
						-100	0	7	
						-100	0	8	
						-100	0	9	
						-100	0	10

Slika 24. Skupni izvještaj za raspršivač AGP 600 - Tominac
