UTVRĐIVANJE KVALITETE RADA RASPRŠIVAČA PREMA EN 13790-I i II

Master's thesis / Diplomski rad

TESTIRANJE TEHNIČKIH SUSTAVA U ZAŠTITI BILJA PREMA NORMI
EN 13790 I I II

Nakon provedenog testiranja 8 raspršivača u tvrtci Osilovac d.o.o., Feričeva 16, Feričanci polučeni su sljedeći rezultati.

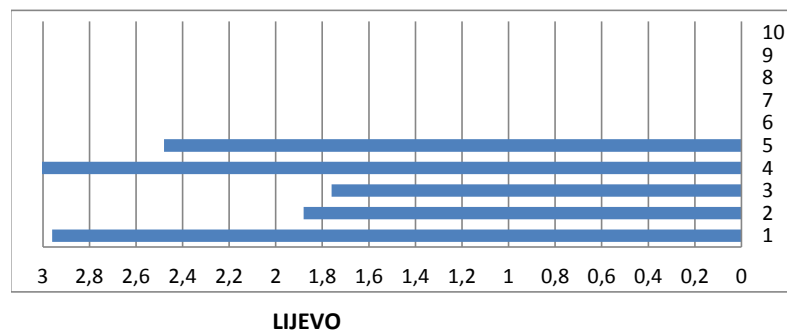
Slika 21. Skupni izvještaj za raspršivač AGP 600 - Forinšić

Vlasnik:	Osilovac FORINŠIĆ		
UUPG	Da	Osilovačka	
Tehnički sustav	agromehanika 400l		
	nošeni		400l
Mlaznice kom.	10	Iechler TR80-04	
Radni tlak (bar)	10	2,88	l/min
Mlaznica br.		+ - (%)	
1	2,96	3	
2	1,88	-35	
3	1,76	-39	
4	3,56	24	
5	2,48	-14	
6	0,00	-100	
7	0	-100	
8	0	-100	
9	0	-100	
10	0	-100

Manometar (5 - 10 - 15 bar)	5 bara	10 bara	15 bara	Prihvatljiv
	5,2	10,5	16,3	Da
Kapacitet crpke l	90	88	-2,22	Da
Broj okretaja PVTa	536	okretaja /min		
Zaštita vratila	Ispravno		postavljena	
Opće stanje	ZADOVOLJAVA		NEZADOVOLJAVA

+ - (%)		Mlaznica br.
	-1	2,84	1
	-25	2,16	2
	-24	2,2	3
	-44	1,6	4
	-17	2,4	5
	-100	0,00	6
	-100	0	7
	-100	0	8
	-100	0	9
	-100	0	10
