UTVRĐIVANJE KVALITETE RADA RASPRŠIVAČA PREMA EN 13790-I i II

Master's thesis / Diplomski rad

TESTIRANJE TEHNIČKIH SUSTAVA U ZAŠTITI BILJA PREMA NORMI
EN 13790 I I II

Nakon provedenog testiranja 8 raspršivača u tvrtci Osilovac d.o.o., Feričeva 16, Feričanci polučeni su sljedeći rezultati.

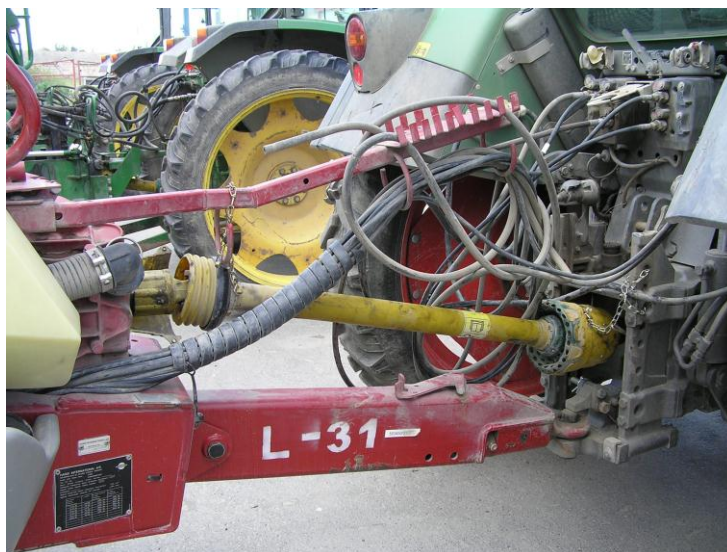
- zaštite zglobnog vratila i priključka vratila na strani oruđa (PIC) moraju biti prikladne i u besprijekornom stanju;
- pojedini dijelovi vratila, zglobovi i uređaji za osiguranje od razdvajanja ne smiju pokazivati prekomjernu istrošenost i moraju besprijekorno funkcionirati;
- funkcioniranje zaštitnih naprava mora biti dano u zaštitnim napravama i ne smije pokazivati klizanje, labavost, zaprljanost ili pukotine;
- uređaj za zadržavanje, koji smanjuje okretanje zaštite zglobnog vratila, mora biti ispravan i funkcionirati besprijekorno;
- provjera: vizualna kontrola i ispitivanje funkcioniranja.

Slika 10. Pravilno postavljena zaštita priključnog vratila

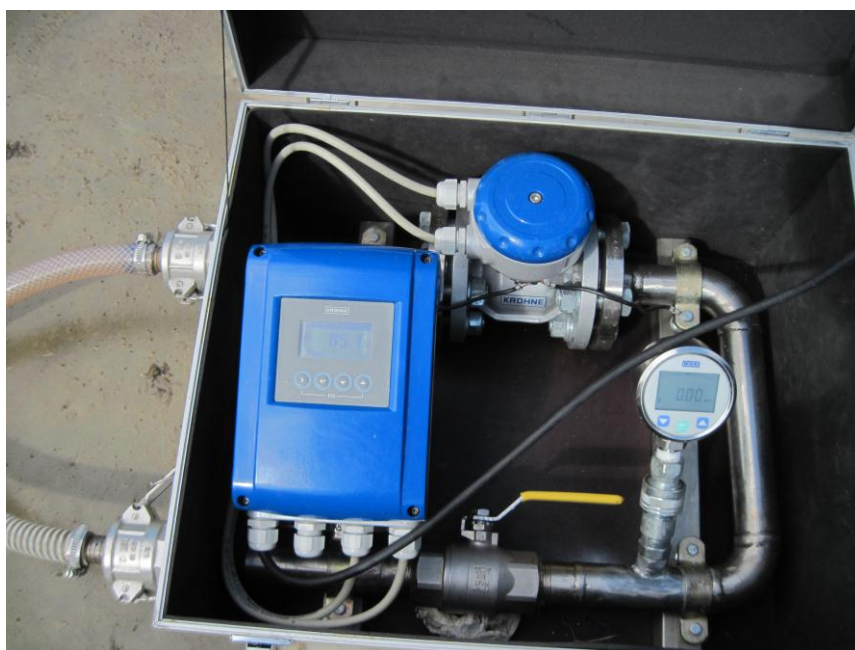
Prema normi *EN 13790* dozvoljeni pad kapaciteta crpke može najviše iznositi do 10 % od nazivnog kapaciteta. Za kontrolu kapaciteta crpki korišten je elektromagnetski mjerac protoka tvrtke *Krohne* (Slika 14. i 15).

Slika 14. Uređaj za kontrolu protoka crpke *Krohne*

Slika 15. Uređaj za kontrolu protoka crpke *Krohne*

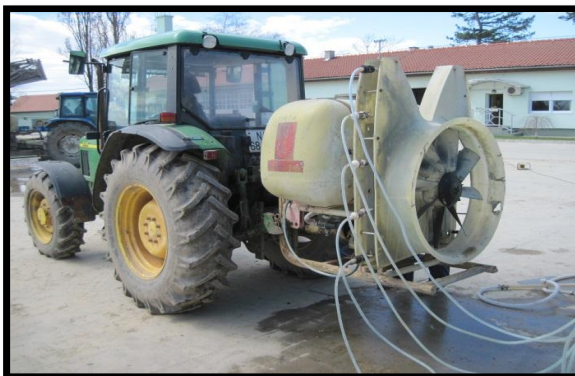
Prikaz ispravnosti pojedinog raspršivača prikazan je na slijedećim obrascima. Mlaznice koje su začepljene označene su crvenom bojom i one se nakon čišćenja mogu još koristiti, a mlaznice označene plavom bojom su potrošene i nisu za uporabu.

Vlasnik:	Osilovac BELOBRADIĆ			Manometar (5 - 10 - 15 bar)	5 bara	10 bara	15 bara	Prihvatljiv
UUPG	Da	Osilovačka			5	10	15	Da
Tehnički sustav	agromehanika 400l			Kapacitet crpke I	90	86,3	-4,11	Da
	nošeni		400l		Broj okretaja PVTa 536 okretaja /min			
Mlaznice kom.	10	lechler TR80-04			Zaštita vratila		Ispravno	postavljena
Radni tlak (bar)	12	3,16	l/min		Opće stanje		ZADOVOLJAVA	NEZADOVOLJAVA
Mlaznica br.		+ - (%)			+ - (%)			Mlaznica br.
1	2,56	-19			-42	1,84		1
2	2,56	-19			-37	2		2
3	1,76	-44			-68	1		3
4	1,1	-65			-68	1		4
5	2,2	-30			-29	2,24		5
6	0,00	-100			-100	0,00		6
7	0	-100			-100	0		7
8	0	-100			-100	0		8
9	0	-100			-100	0		9
10	0	-100			-100	0		10

Slika 17. Skupni izvještaj za raspršivač AGP 600 - Belobradić

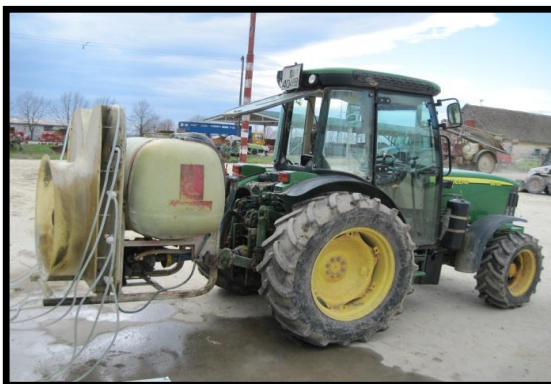
Vlasnik:	Osilovac BOLJKOVAC		
UUPG	Da	Osilovačka	
Tehnički sustav	agromehanika 400l		
	nošeni		400l
Mlaznice kom.	10	Iechler TR80-04	
Radni tlak (bar)	11	3	l/min
Mlaznica br.		+ - (%)	
1	4	33	
2	3,4	13	
3	3,12	4	
4	2,04	-32	
5	2,72	-9	
6	0,00	-100	
7	0	-100	
8	0	-100	
9	0	-100	
10	0	-100

Manometar (5 - 10 - 15 bar)	5 bara	10 bara	15 bara	Prihvatljiv
	6	11,7	16,5	Ne
Kapacitet crpke l	90	88	-2,22	Da
Broj okretaja PVTa	536	okretaja /min		
Zaštita vratila	Ispravno		postavljena	
Opće stanje	ZADOVOLJAVA		NEZADOVOLJAVA

+ - (%)		Mlaznica br.
	-35	1,96	1
	0	3	2
	7	3,2	3
	-27	2,2	4
	-7	2,8	5
	-100	0,00	6
	-100	0	7
	-100	0	8
	-100	0	9
	-100	0	10

Slika 19. Skupni izvještaj za raspršivač AGP 600 - Boljkovac

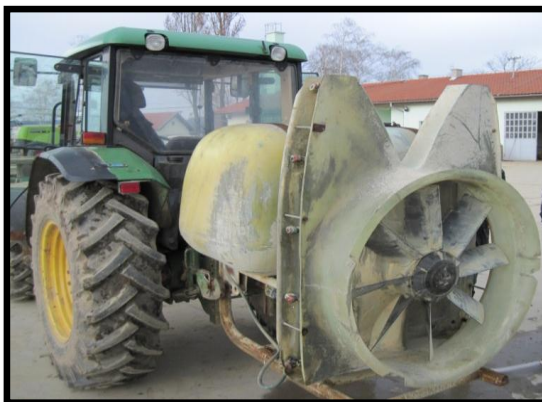
Vlasnik:	Osilovac DRAGIĆ			Manometar (5 - 10 - 15 bar)	5 bara	10 bara	15 bara	Prihvatljiv
UUPG	Da	Osilovačka			5,8	11	14,5	Da
Tehnički sustav	agromehanika 400l			Kapacitet crpke l	90	87	-3,33	Da
	nošeni		400l		Broj okretaja PVTa 536 okretaja /min			
Mlaznice kom.	10	lechler TR80-04			Zaštita vratila		Ispravno	postavljena
Radni tlak (bar)	8	2,58	l/min		Opće stanje		ZADOVOLJAVA	NEZADOVOLJAVA
Mlaznica br.		+ - (%)						
1	2,12	-18						
2	2,04	-21						
3	2,2	-15						
4	2,36	-9						
5	1,96	-24						
6	0,00	-100						
7	0	-100						
8	0	-100						
9	0	-100						
10	0	-100						
					+ - (%)		Mlaznica br.	
					-26	1,92	1	
					-72	0,72	2	
					-26	1,92	3	
					-23	1,98	4	
					-4	2,48	5	
					-100	0,00	6	
					-100	0	7	
					-100	0	8	
					-100	0	9	
					-100	0	10

Slika 20. Skupni izvještaj za raspršivač AGP 600 - Dragić

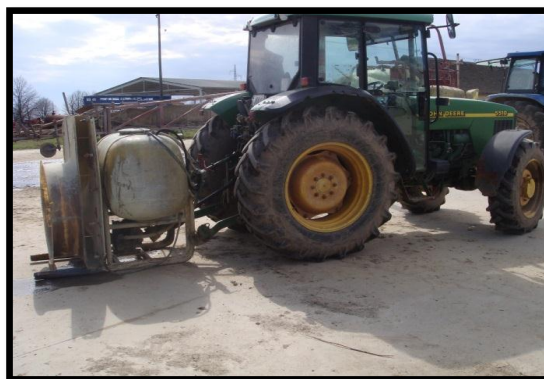
Vlasnik:	Osilovac PAJTL			Manometar (5 - 10 - 15 bar)	5 bara	10 bara	15 bara	Prihvatljiv
UUPG	Da	Osilovačka			6	12	16	Ne
Tehnički sustav	agromehanika 400l			Kapacitet crpke l	90	82	-8,89	Da
	nošeni		400l	Broj okretaja PVTa	536	okretaja /min		
Mlaznice kom.	10	Iechler TR80-04			Zaštita vratila	Ispravno		postavljena
Radni tlak (bar)	9	2,74	l/min		Opće stanje	ZADOVOLJAVA		NEZADOVOLJAVA
Mlaznica br.		+ - (%)				+ - (%)		Mlaznica br.
1	2,6	-5				-49	1,4	1
2	4,85	77				1	2,76	2
3	2,56	-7				15	3,16	3
4	1,24	-55				2	2,8	4
5	0	-100				-100	0	5
6	0,00	-100				-100	0,00	6
7	0	-100				-100	0	7
8	0	-100				-100	0	8
9	0	-100				-100	0	9
10	0	-100				-100	0	10

Slika 23. Skupni izvještaj za raspršivač AGP 600 - Pajtl
