# UTVRĐIVANJE KVALITETE RADA RASPRŠIVAČA PREMA EN 13790-I i II

**TESTIRANJE TEHNIČKIH SUSTAVA U ZAŠTITI BILJA PREMA NORMI  
EN 13790 I I II**

**Diplomski rad**

Nakon provedenog testiranja 8 raspršivača u tvrtci Osilovac d.o.o., Feričeva 16, Feričanci polučeni su sljedeći rezultati.

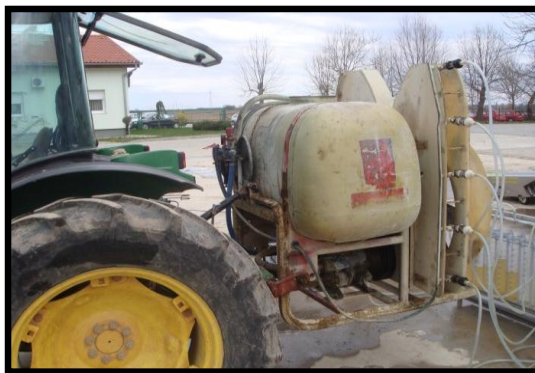
**Slika 18.** Skupni izvještaj za raspršivač AGP 600 - Bošnjaković

<b>Vlasnik:</b>	Osilovac <b>BOŠNJAKOVIĆ</b>		
<b>UUPG</b>	Da	Osilovačka	
<b>Tehnički sustav</b>	agromehanika 400l		
	nošeni		400l
<b>Mlaznice kom.</b>	10	lechler TR80-04	
<b>Radni tlak (bar)</b>	9	2,74	l/min

<b>Manometar (5 - 10 - 15 bar)</b>	5 bara	10 bara	15 bara	Prihvatljiv
	6	12,5	19,7	<b>Ne</b>
<b>Kapacitet crpke l</b>	90	85,1	-5,44	<b>Da</b>
<b>Broj okretaja PVTa</b>	536	okretaja /min		
<b>Zaštita vratila</b>	Ispravno		postavljena	
<b>Opće stanje</b>	<b>ZADOVOLJAVA</b>		<b>NEZADOVOLJAVA</b>

Mlaznica br.		+ - (%)
1	2,8	2
2	2,56	-7
3	2,72	-1
4	2,4	-12
5	<b>0,5</b>	<b>-82</b>
6	0,00	-100
7	0	-100
8	0	-100
9	0	-100
10	0	-100

+ - (%)		Mlaznica br.
-8	2,52	1
-8	2,52	2
-12	2,4	3
-4	2,64	4
4	2,84	5
-100	0,00	6
-100	0	7
-100	0	8
-100	0	9
-100	0	10
